# Bosch Benvenuto

## Reparaturanleitung zur Reparatur des Niederhalters an der Brüheinheit

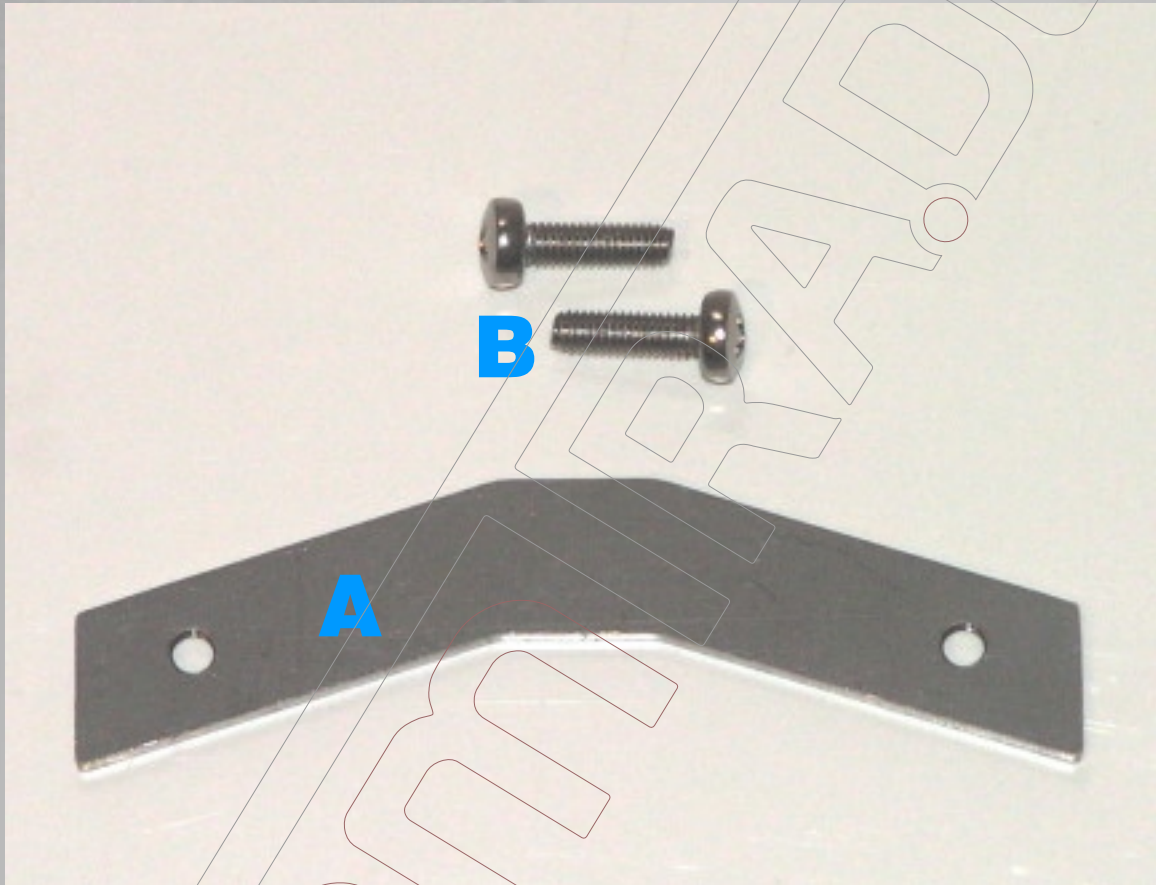
**A: Reparaturblech Edelstahl**

**B: 2x Edelstahlschraube M3x12mm**

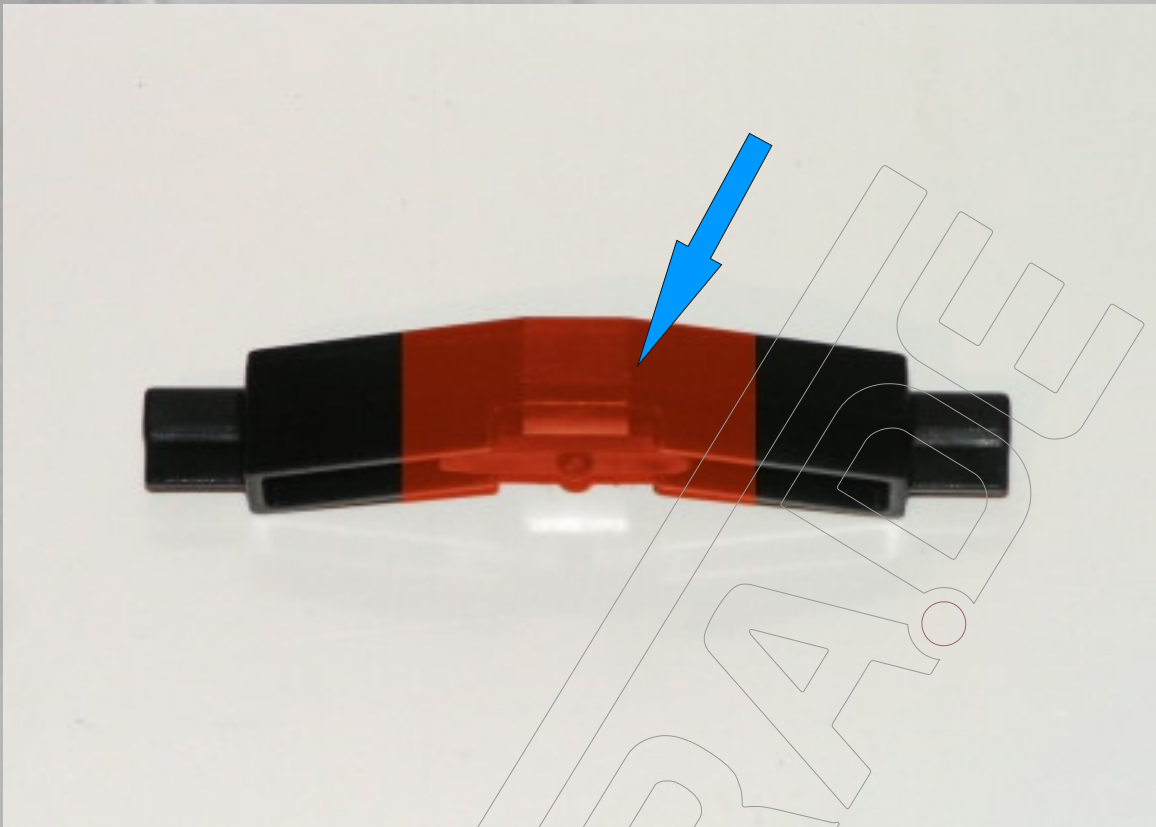
Eine Reparatur ist möglich, wenn sich der Riss/Bruch im farblich hinterlegten Teil des Niederhalters befindet und der Gummilappen unbeschädigt ist.

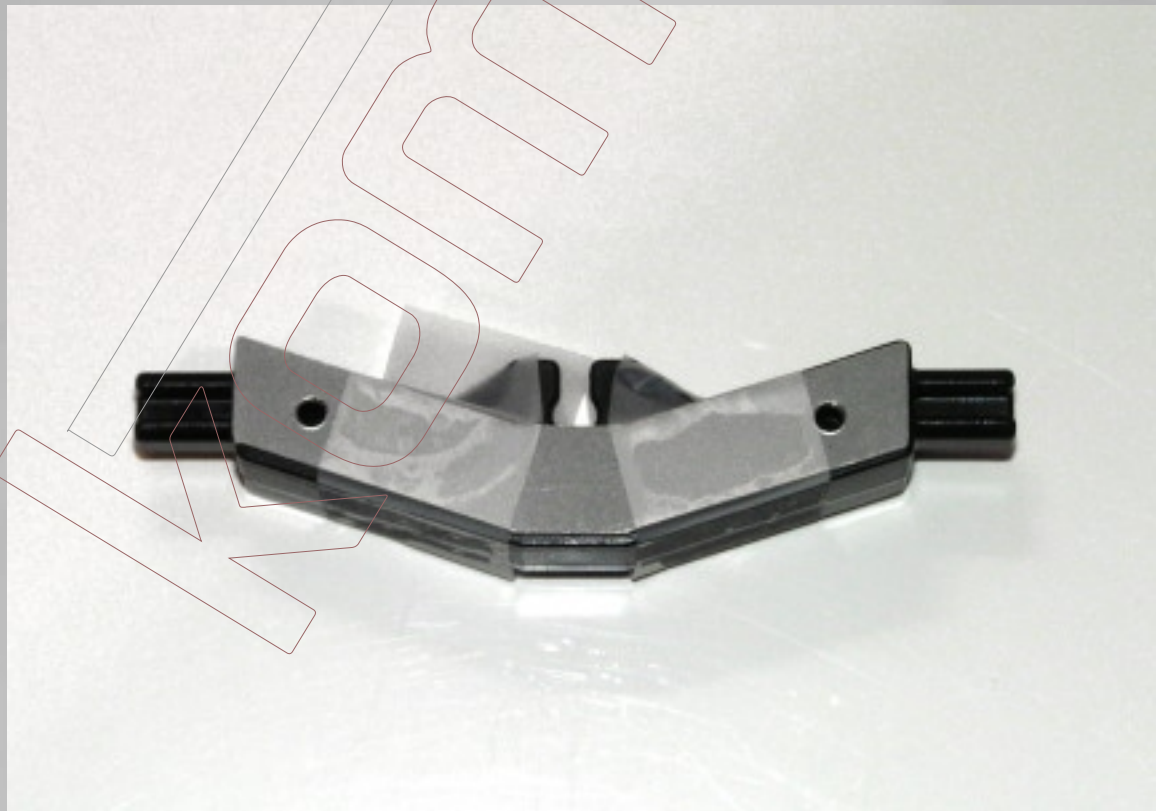
**Dabei die Schraubenlöcher frei lassen.**

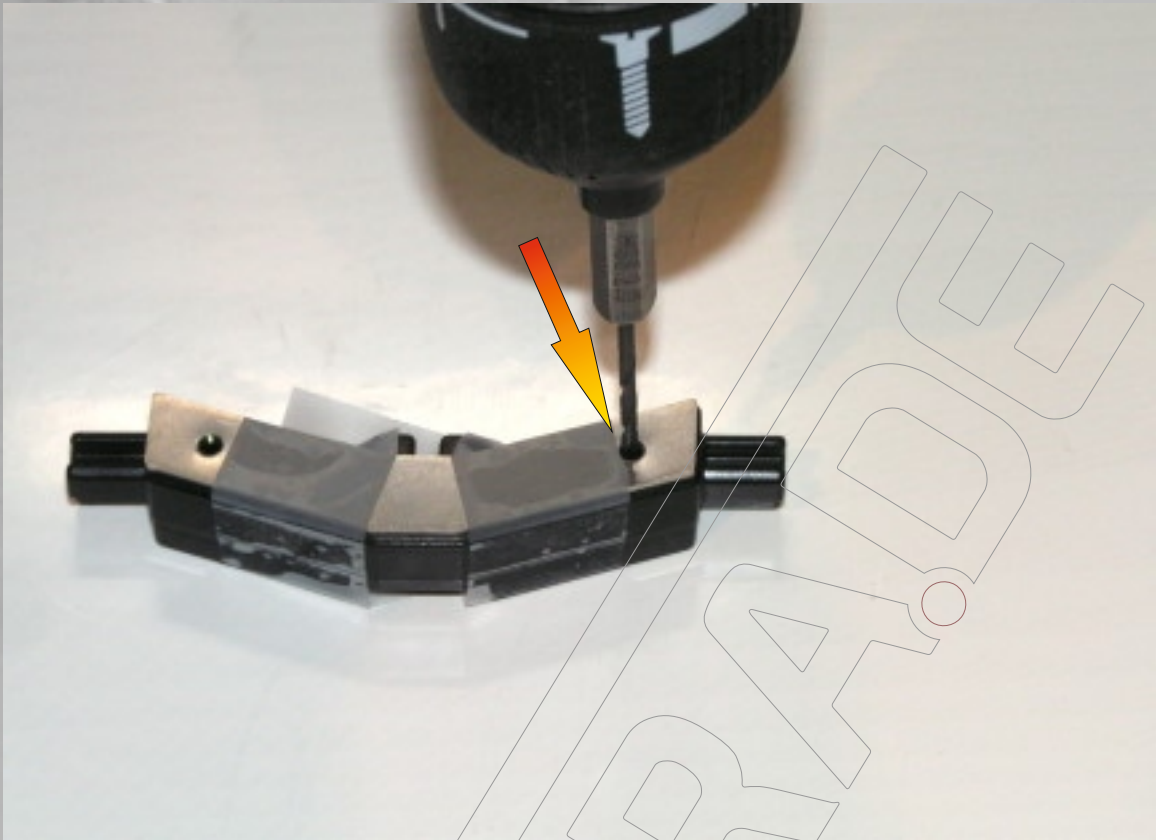
Mit einem 2mm Bohrer möglichst gerade durch das Blech den Niederhalter anbohren.

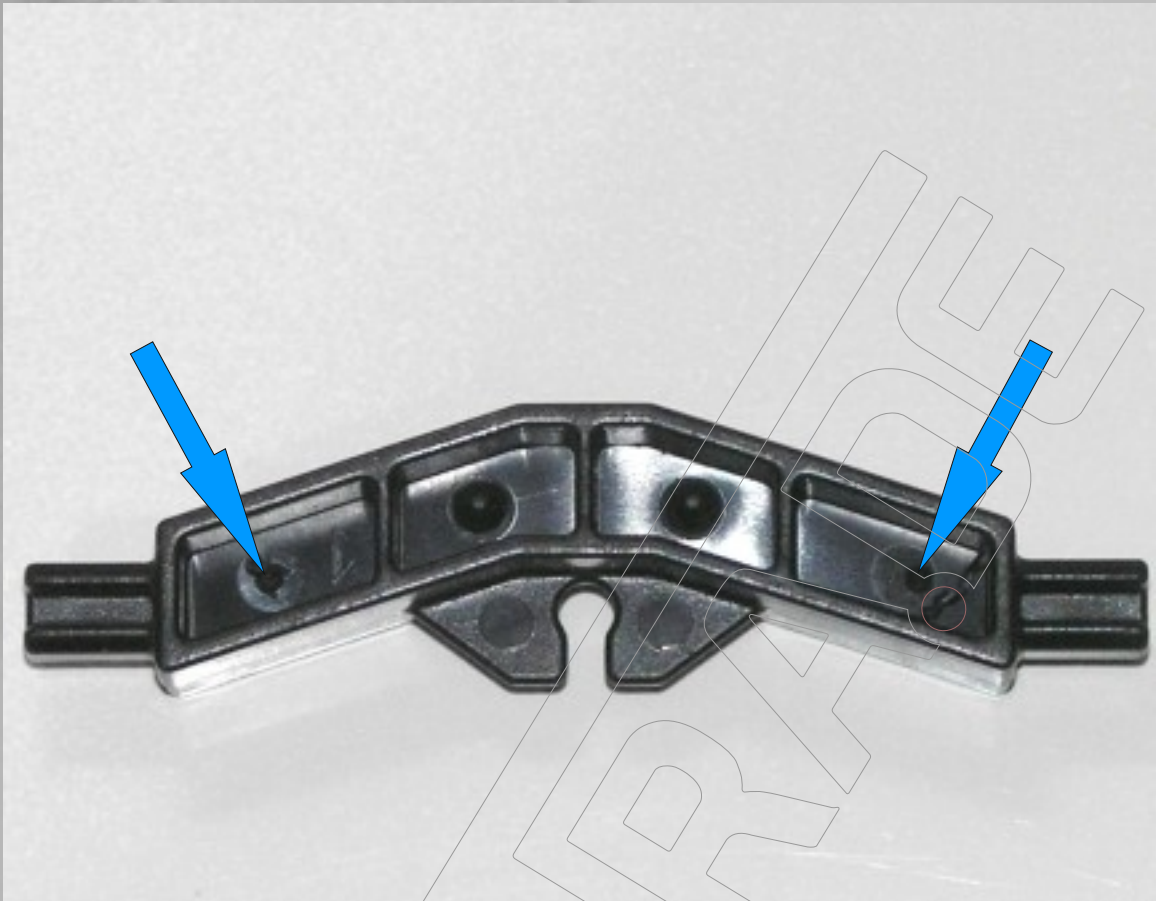
Hier kann man gut erkennen wo jetzt die Löcher zu bohren sind.

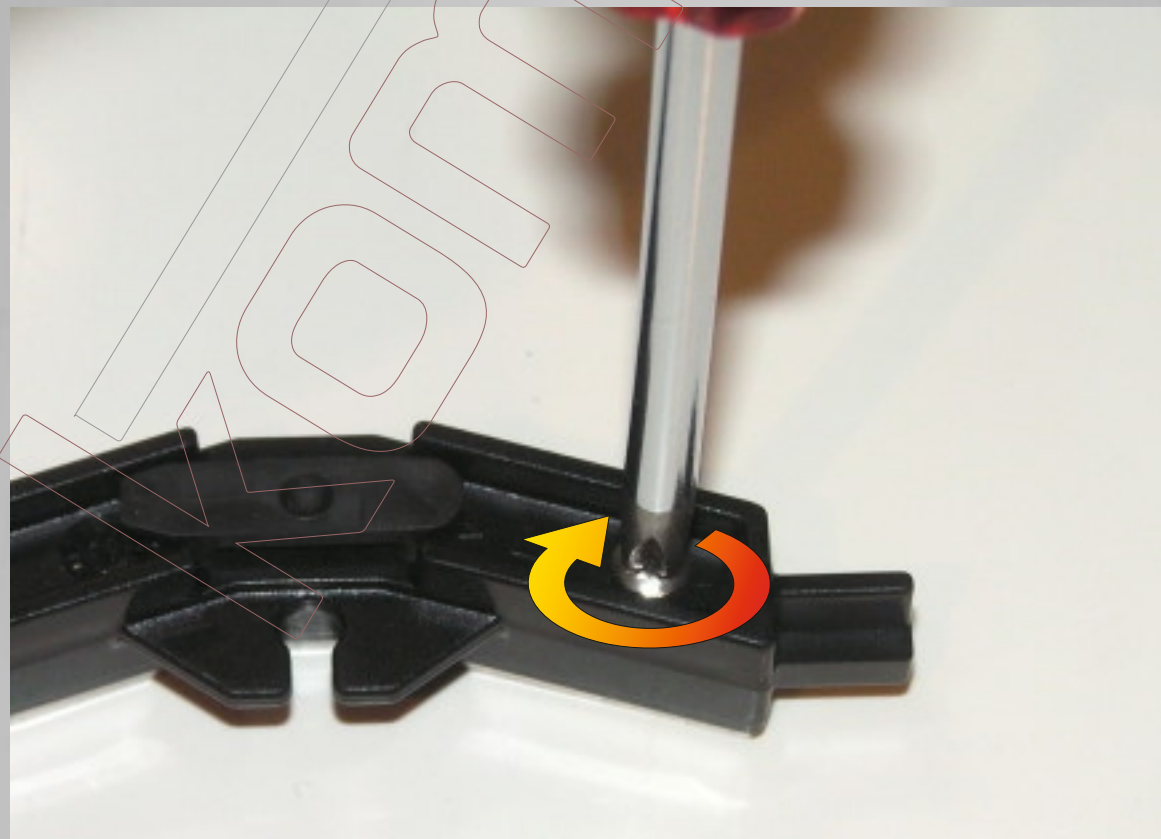
**Erst die eine Schraube...**

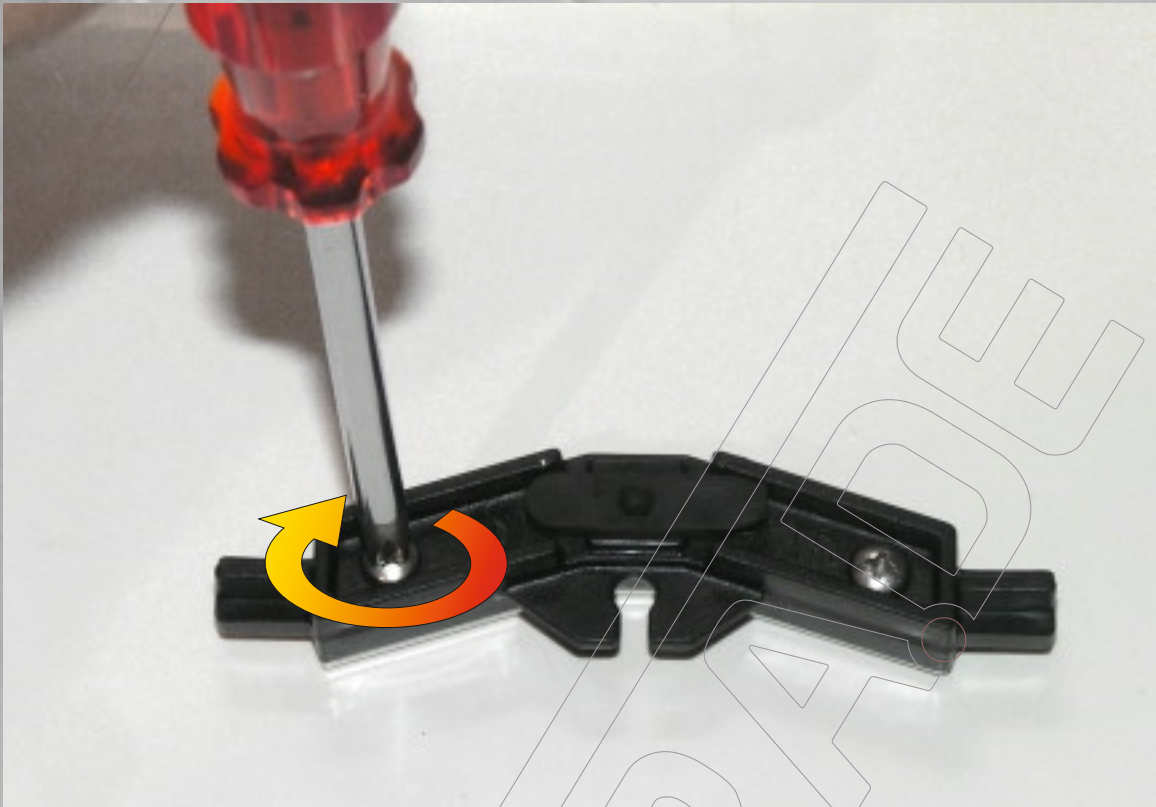
...dann die zweite Schraube eindrehen.
