# Melitta Caffeo Lattea+ Solo

## Reparaturanleitung zum Revidieren des Auslaufventils

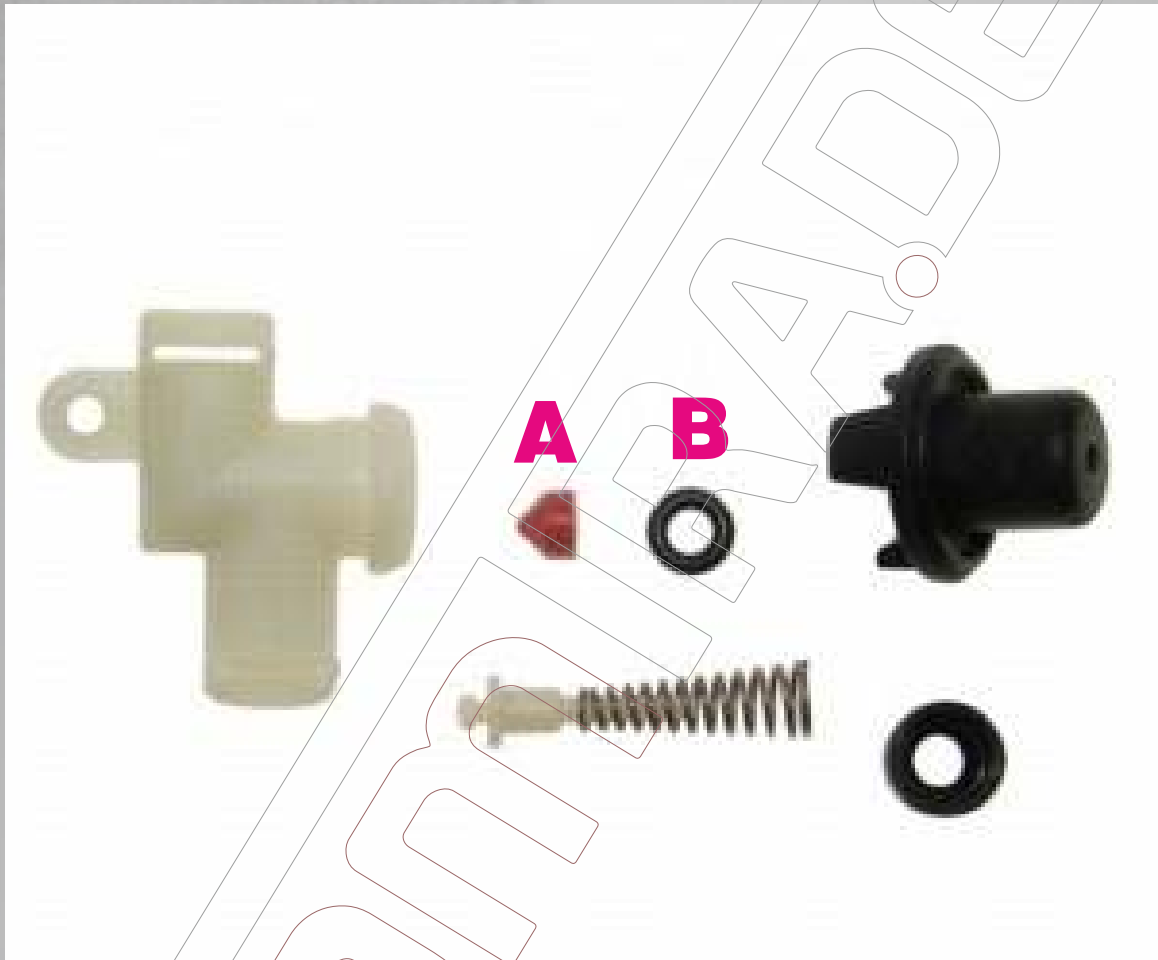
**A: Formdichtung Ventilstößel**

**B: O-Ring Ventilstößel**

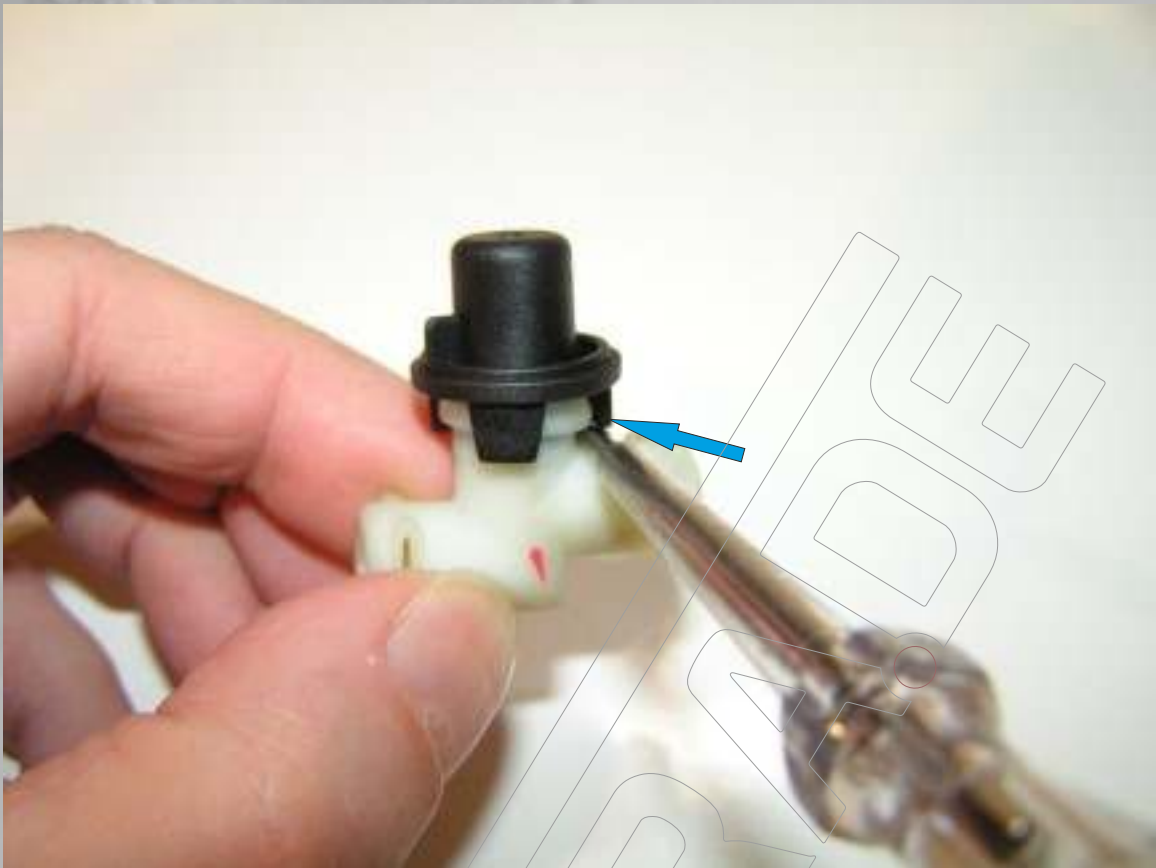
Zum Abhebeln der schwarzen Kappe mit einem geeigneten Schraubendreher erst eine...

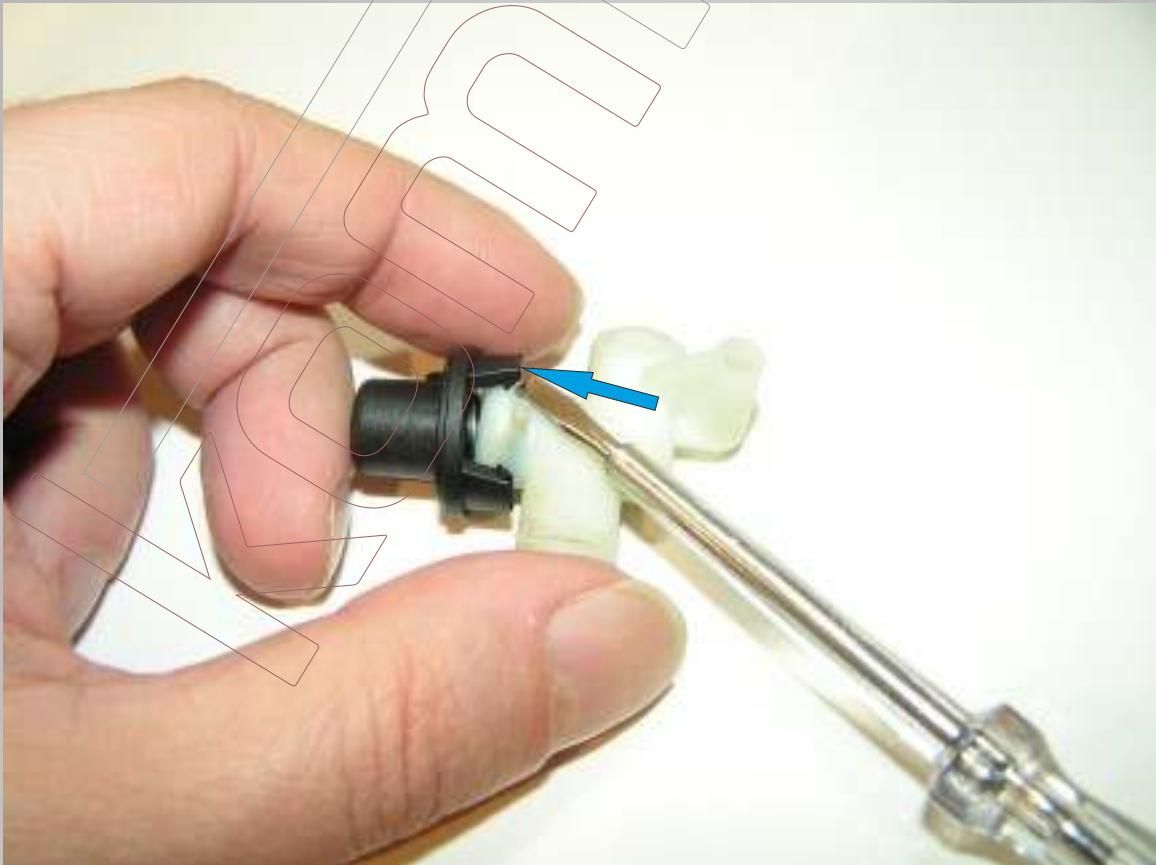
...und dann eine 2. Halteklammer lösen. Dann läßt sich die Kappe abnehmen..

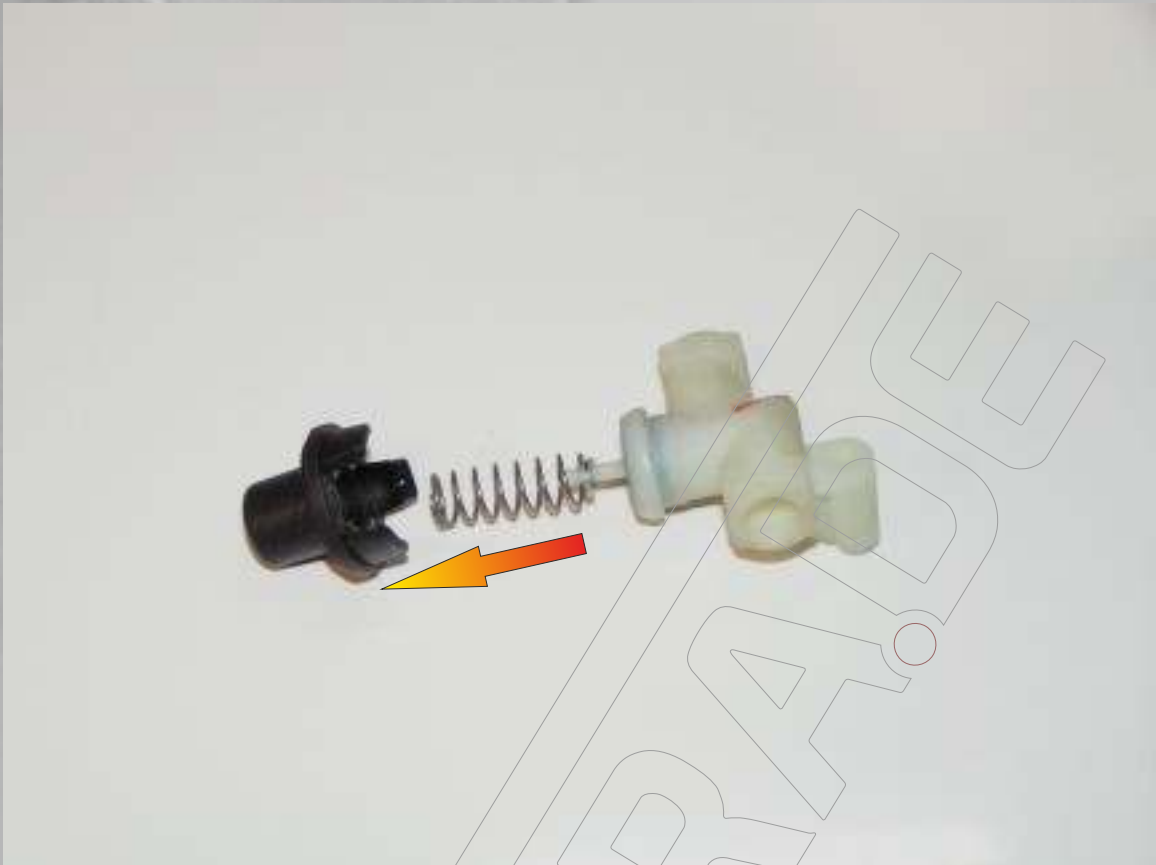
Als nächstes kann man die Feder herausziehen...

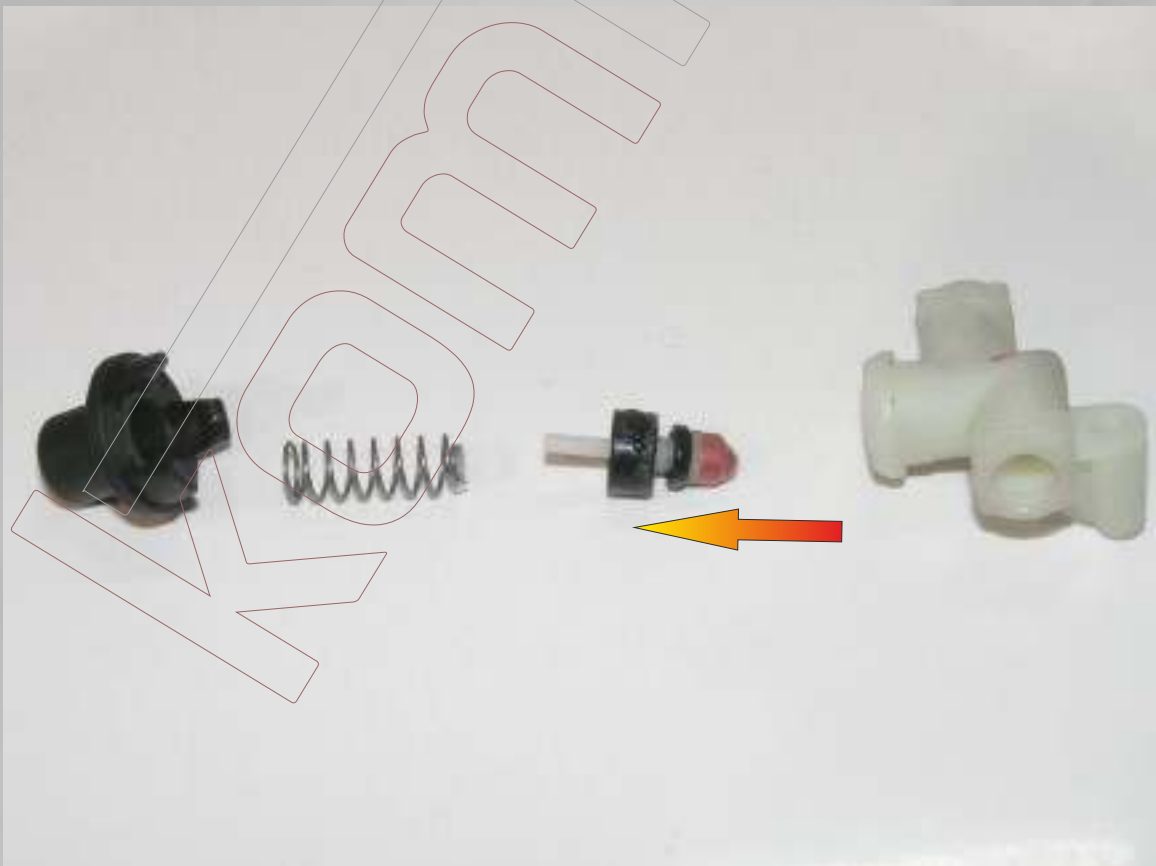
... dann den Ventilstößel mit dem Federteller und dem O-Ring.

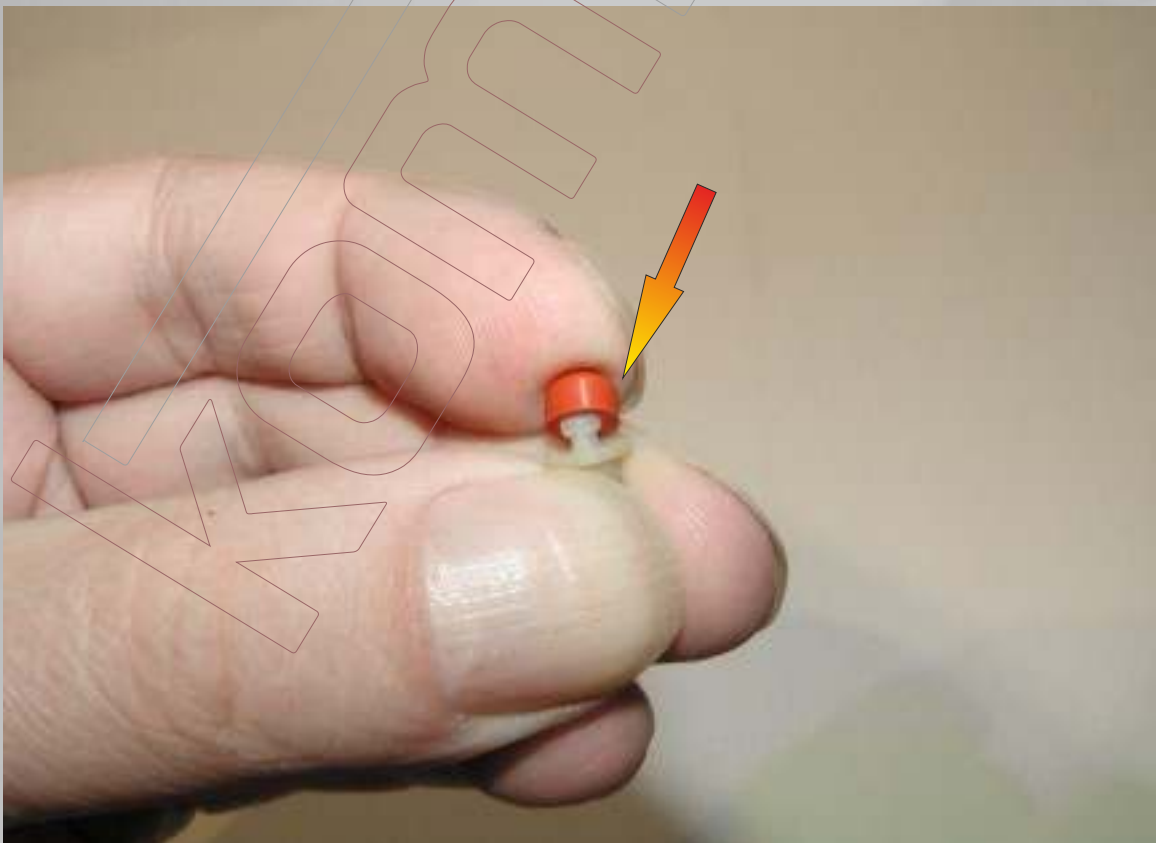
Zum Montieren der neuen Formdichtung, diese einfach auf einer Seite ansetzen und dann über die Fixierung klappen.

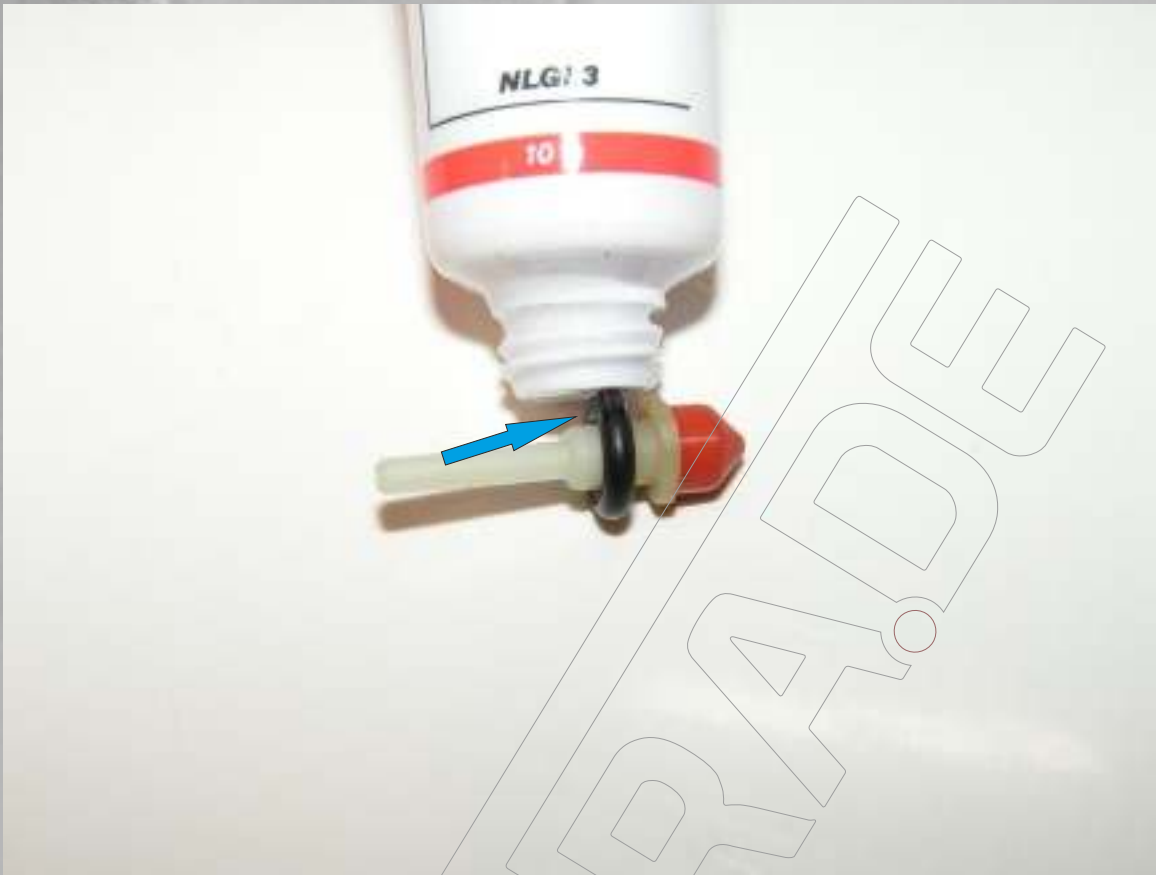
Den O-Ring mit Silikonfett einfetten.
