Nivona CafeRomatica

Reparaturanleitung zum Revidieren des Auslaufventils

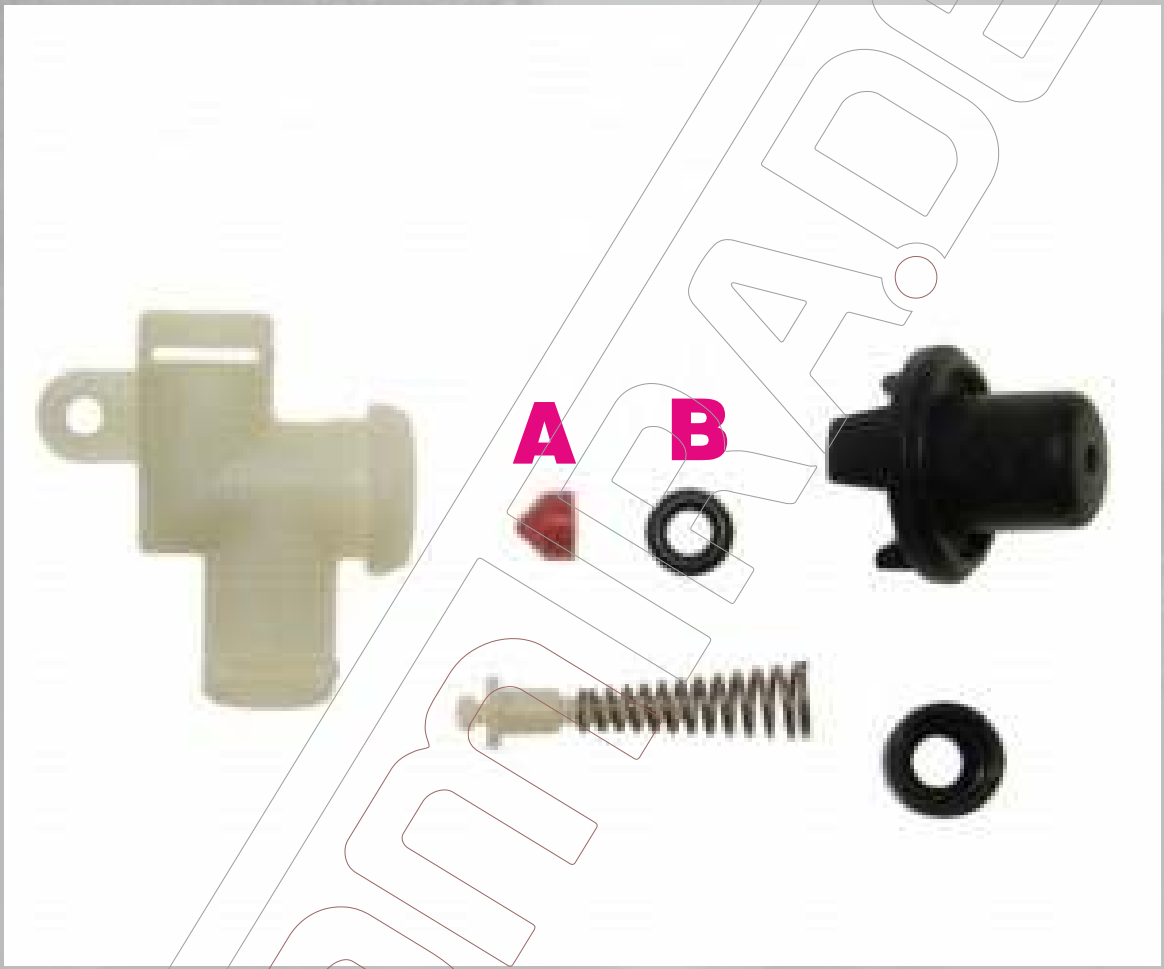
A: Formdichtung Ventilstößel
B: O-Ring Ventilstößel

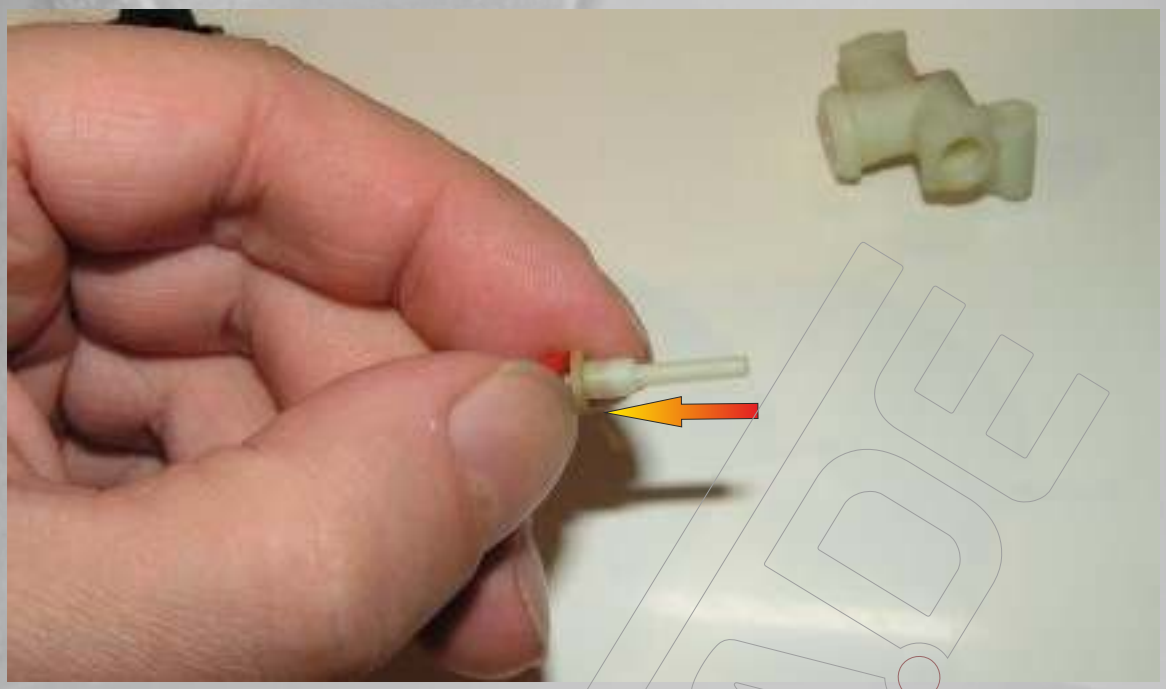
Zum Entfernen der Formdichtung z. B. einfach mit dem Fingernagel unter die Dichtung und sie dann abheben. Nachdem nun alles zerlegt ist, empfiehlt es sich alle Teile zu Entkalken und sorgfältig zu reinigen. Neben einer defekten Formdichtung sind Kalk und Schmutz die häufigsten Ursachen bei einer Fehlfunktion dieses Bauteiles.

Zum Montieren der neuen Formdichtung, diese einfach auf einer Seite ansetzen und dann über die Fixierung klappen.

Den O-Ring mit Silikonfett einfetten.
