Bosch Benvenuto

Reparaturanleitung zum Revidieren der Brüheinheit
für Wartungsset / Big Wartungsset / Premium Wartungsset

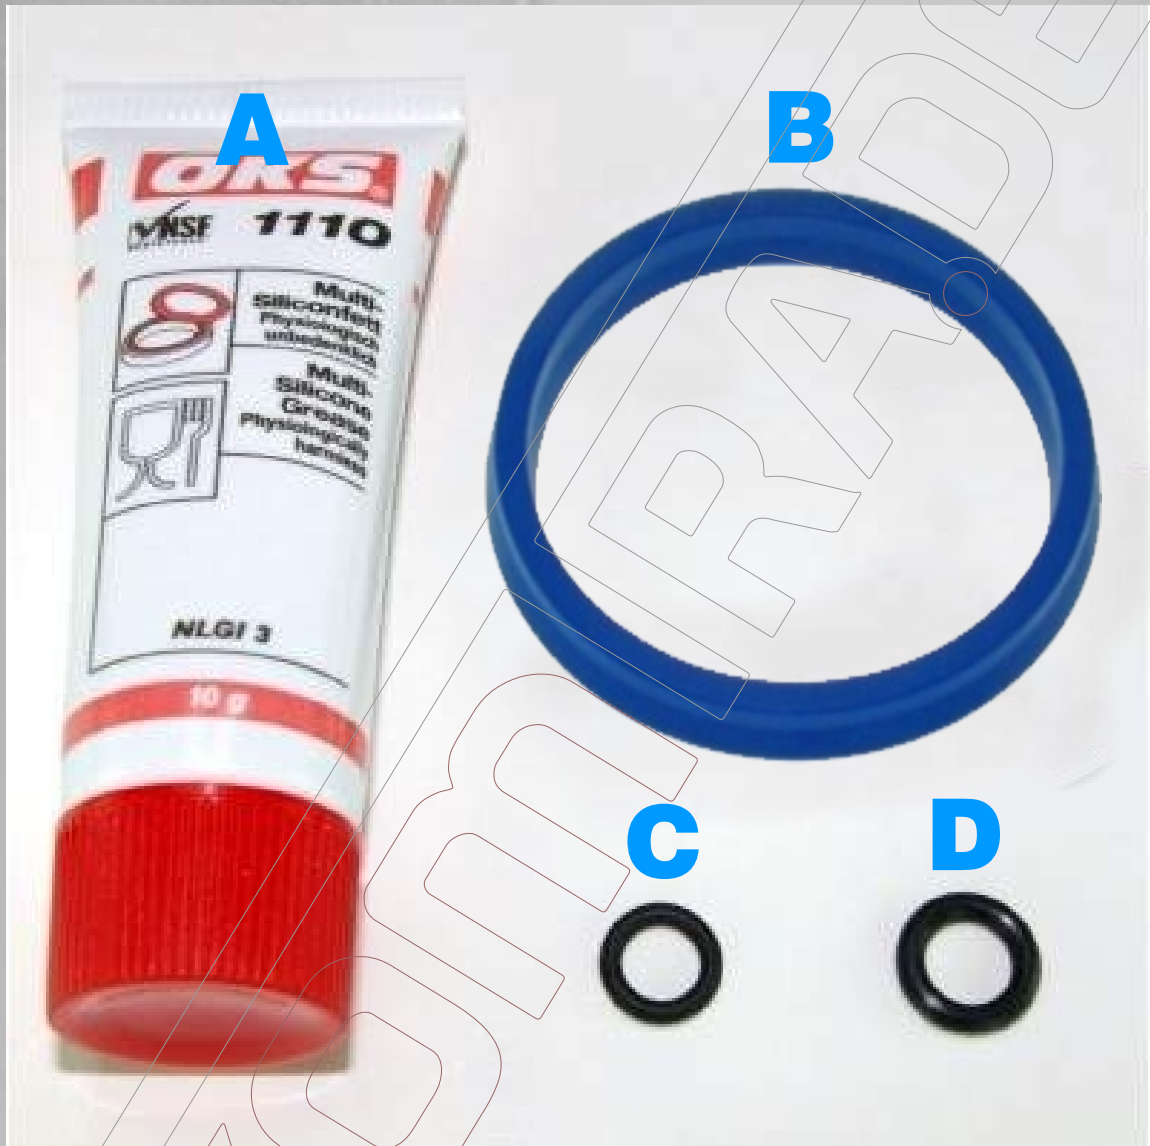
- A: Silikonfett**
- B: Lippendichtung Blau**
- C: O-Ring Auslaufstutzen**
- D: O-Ring Einlaufstutzen**

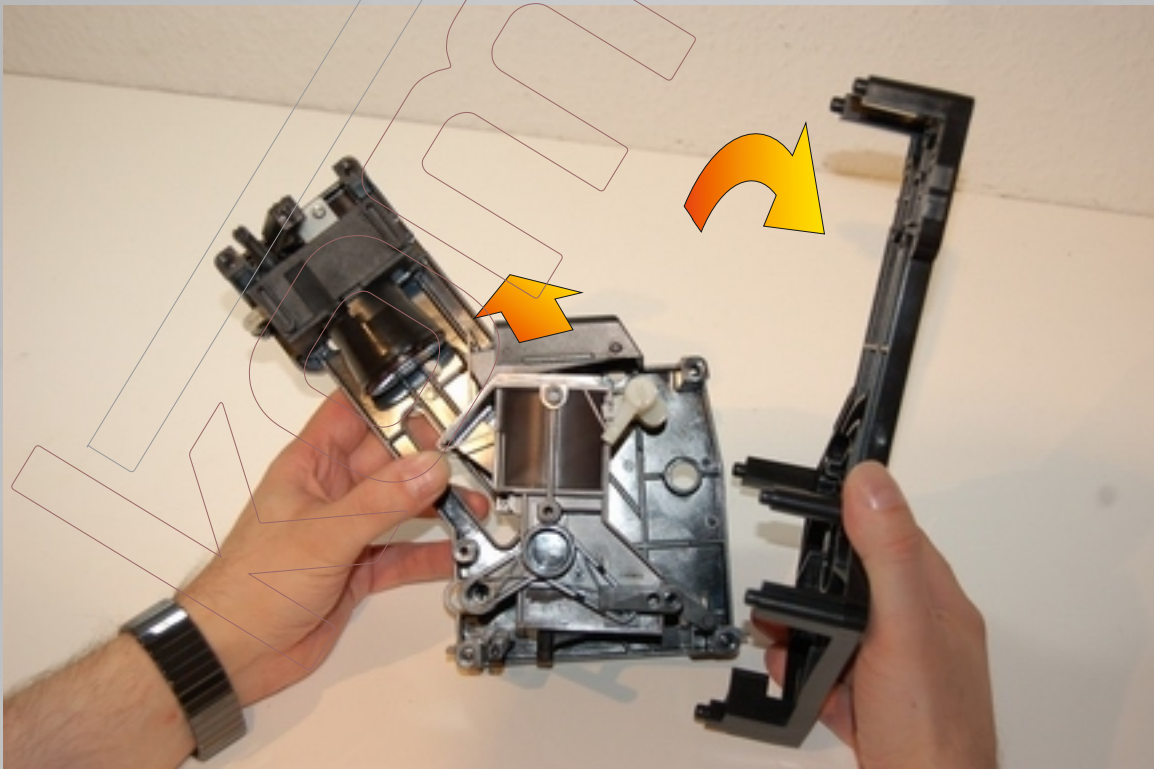
Nun kann der Seitendeckel abgenommen und der Pulvertrichter entfernt werden.

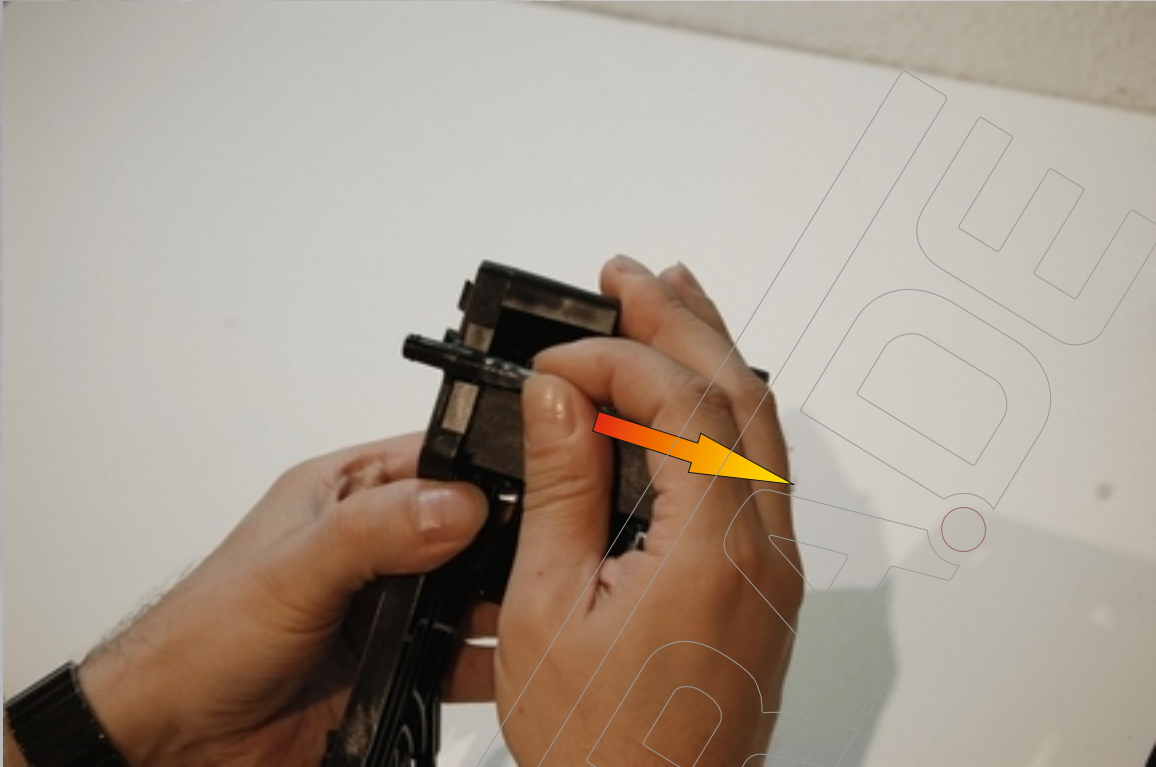
Den Silikonschlauch vom Auslaufstutzen abziehen.

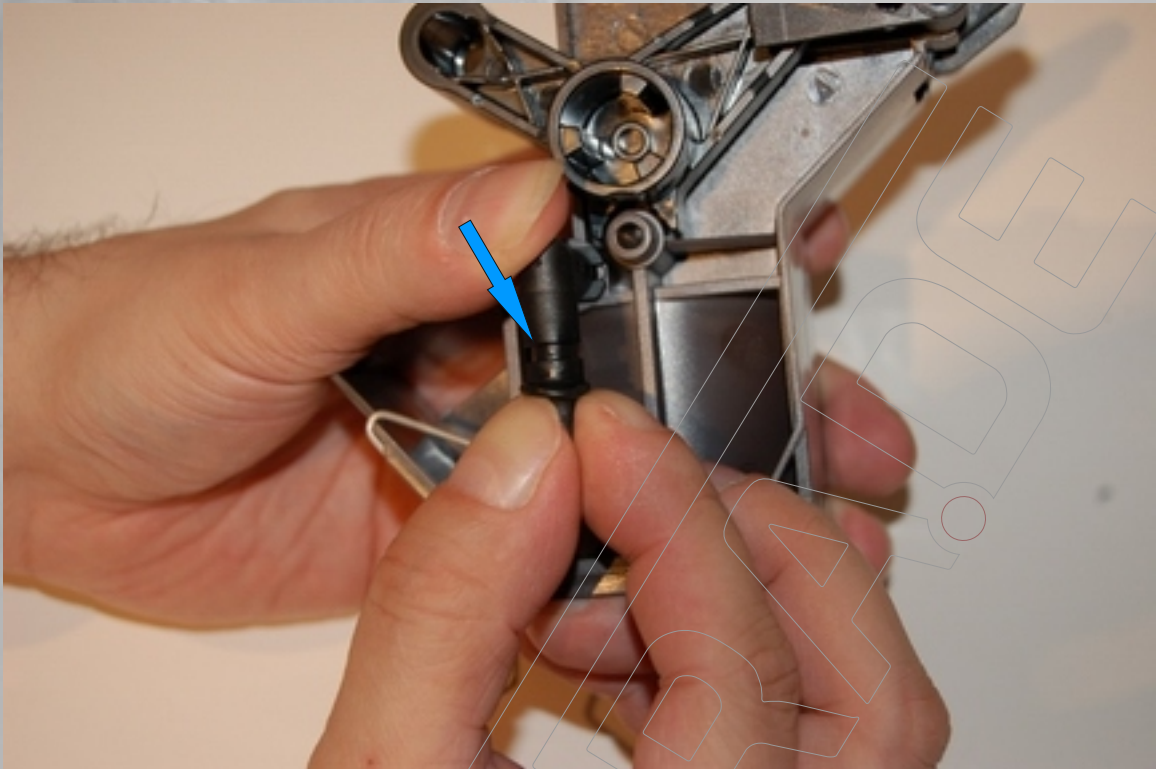
... ebenso die Dichtung am Einlaufstutzen tauschen

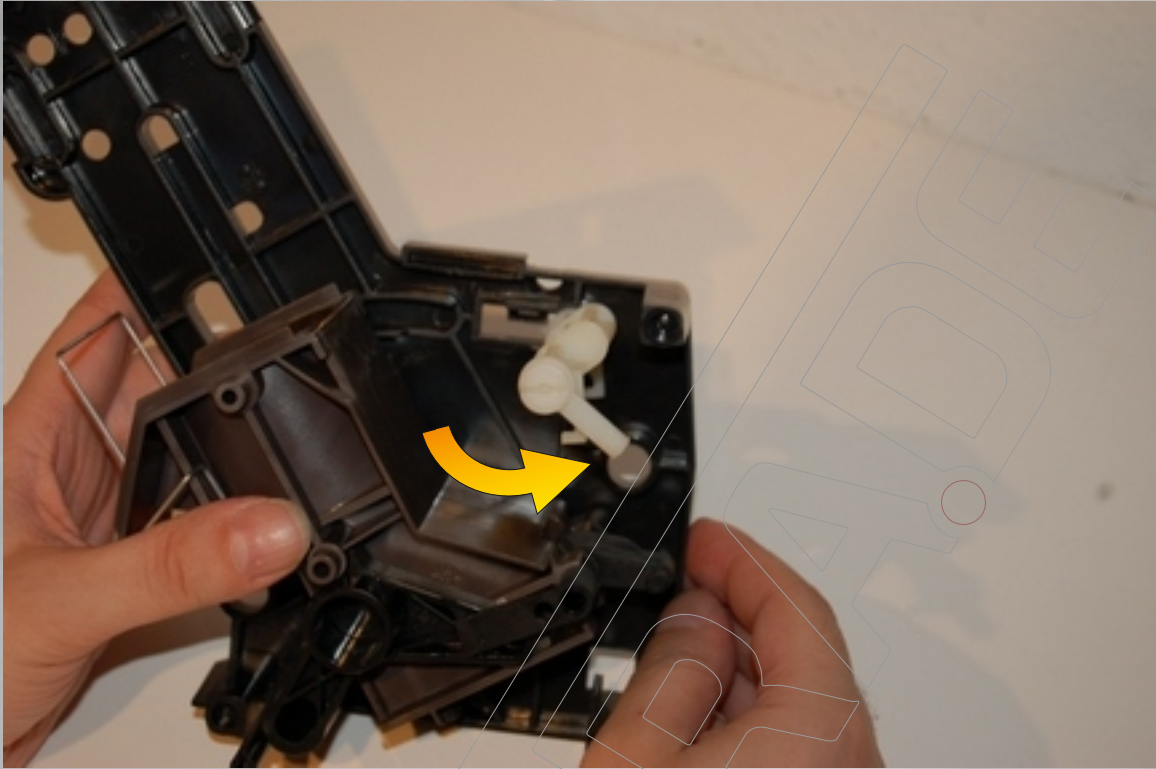
Die weiße Arretierung um 90° drehen.

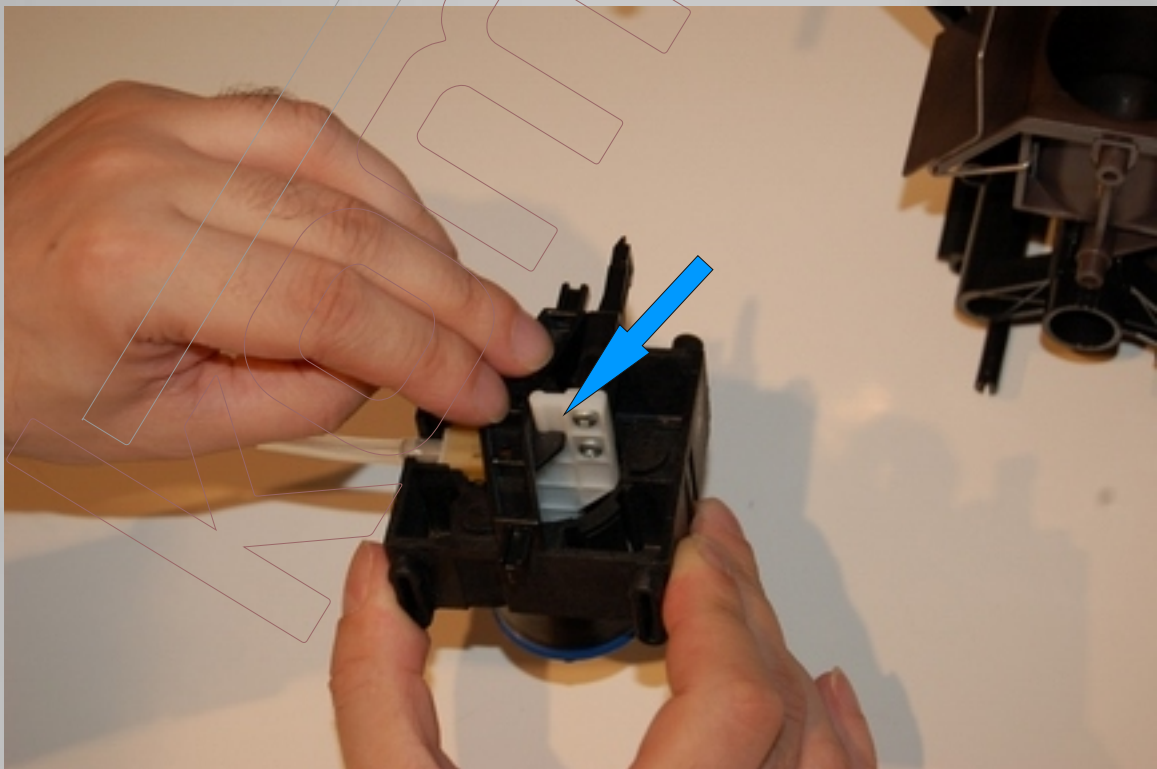
In dieser Lage über die Führung in der Cremaventilaufnahme schieben.

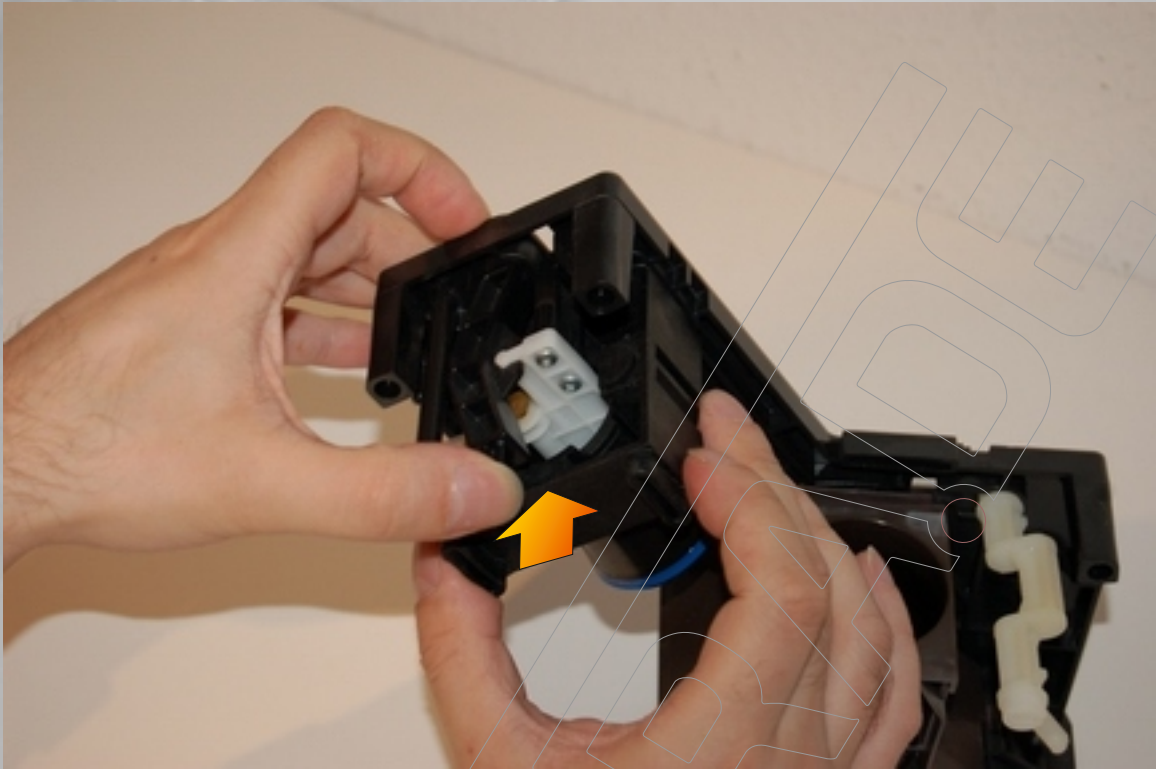
Oberen Kolben mit Niederhalter in die Seitenwand stecken.
