Melitta Caffeo

Barista + Bistro + CI + Gourmet

Reparaturanleitung zum Revidieren der Brüheinheit
für Wartungsset / Big Wartungsset / Premium Wartungsset

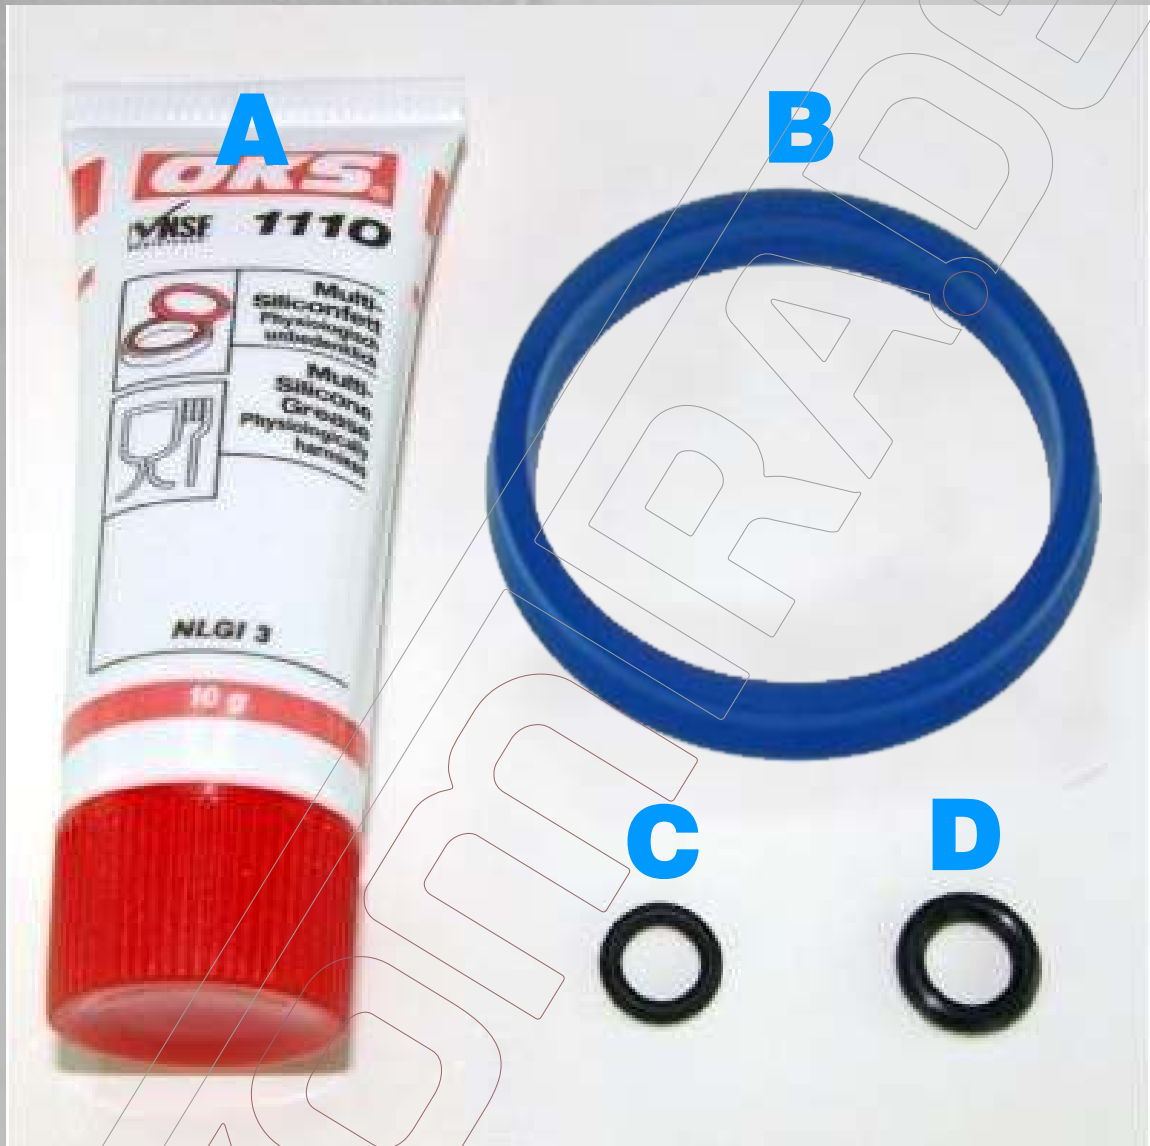
- A: Silikonfett**
- B: Lippendichtung Blau**
- C: O-Ring Auslaufstutzen**
- D: O-Ring Einlaufstutzen**

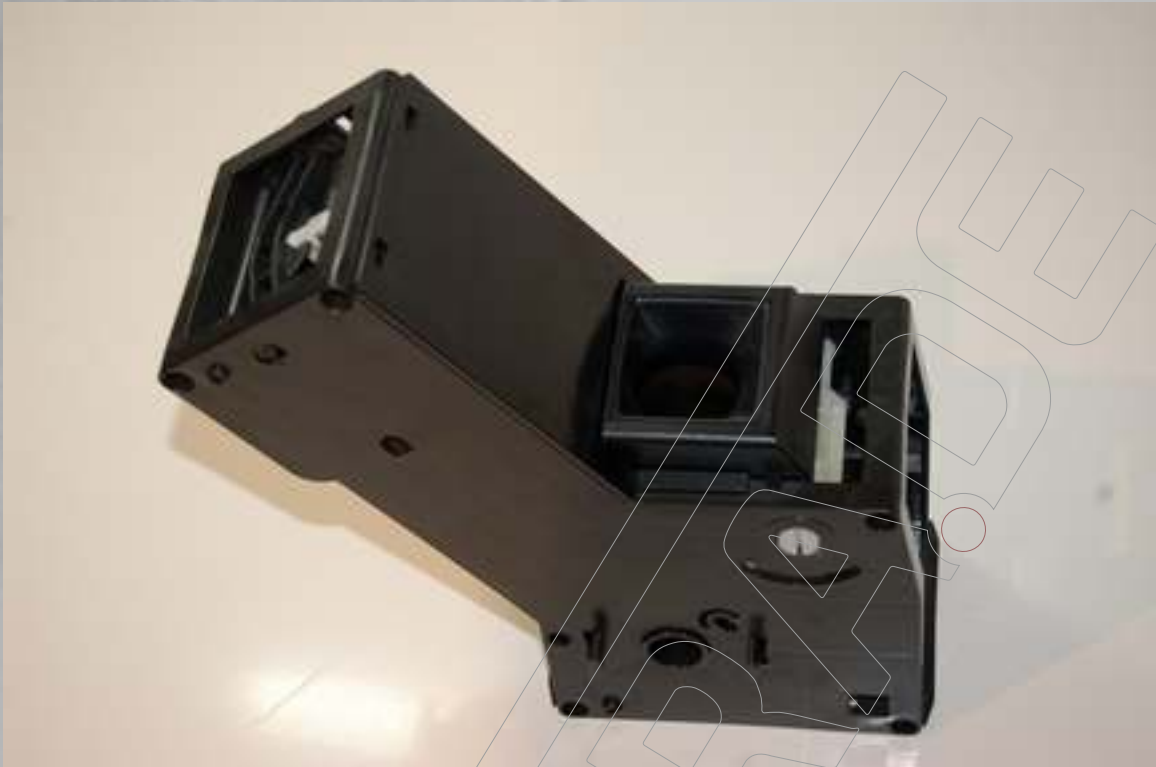
Die Brüheinheit wurde mit der Anleitung Ausbau Brüheinheit aus dem Gerät entfernt.

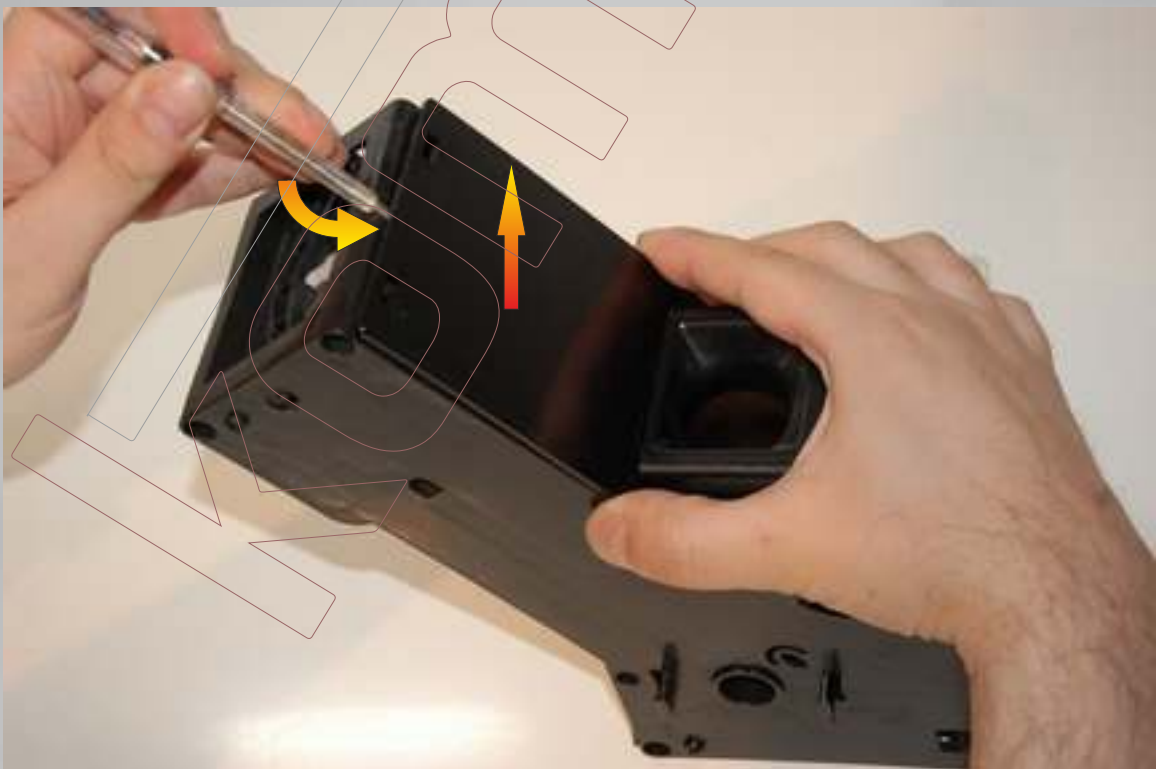
Den Deckel mit einem geeigneten Werkzeug abheben.

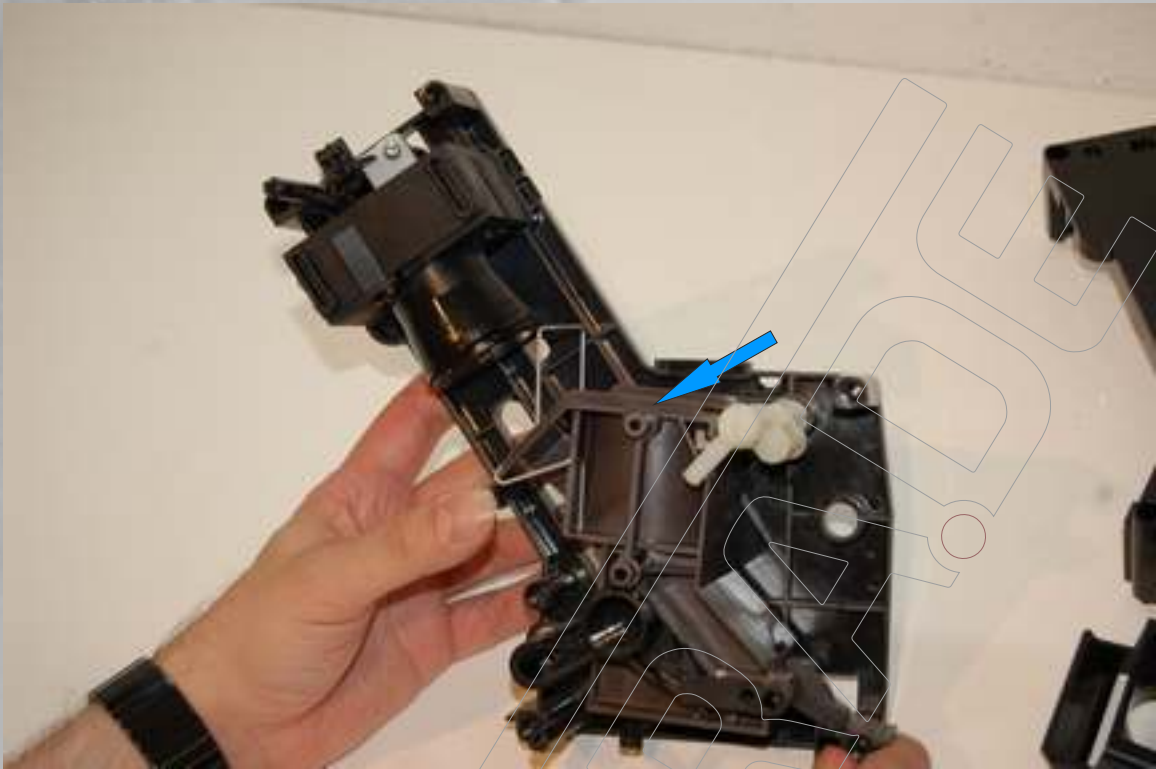
So ist die Grundposition und Einbaulage des unteren Kolbens..

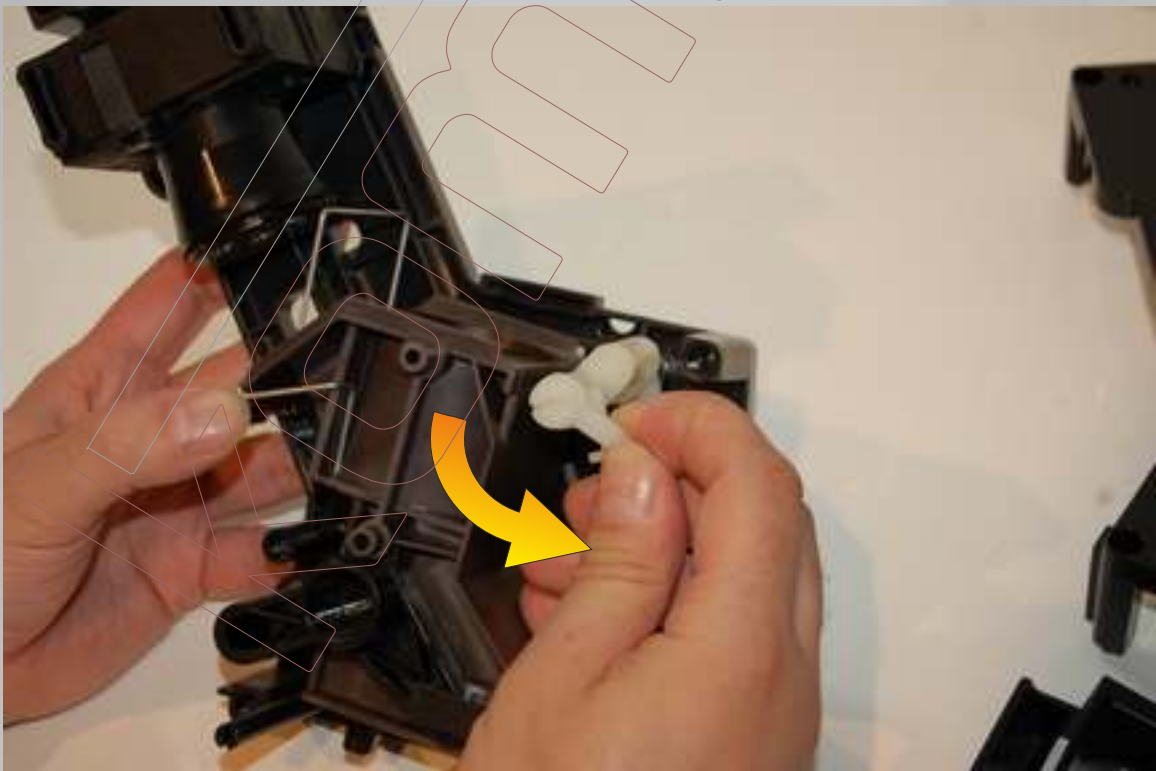
Als nächstes die Arretierung um 90° gegen den Uhrzeiger-sinn wegdrehen.

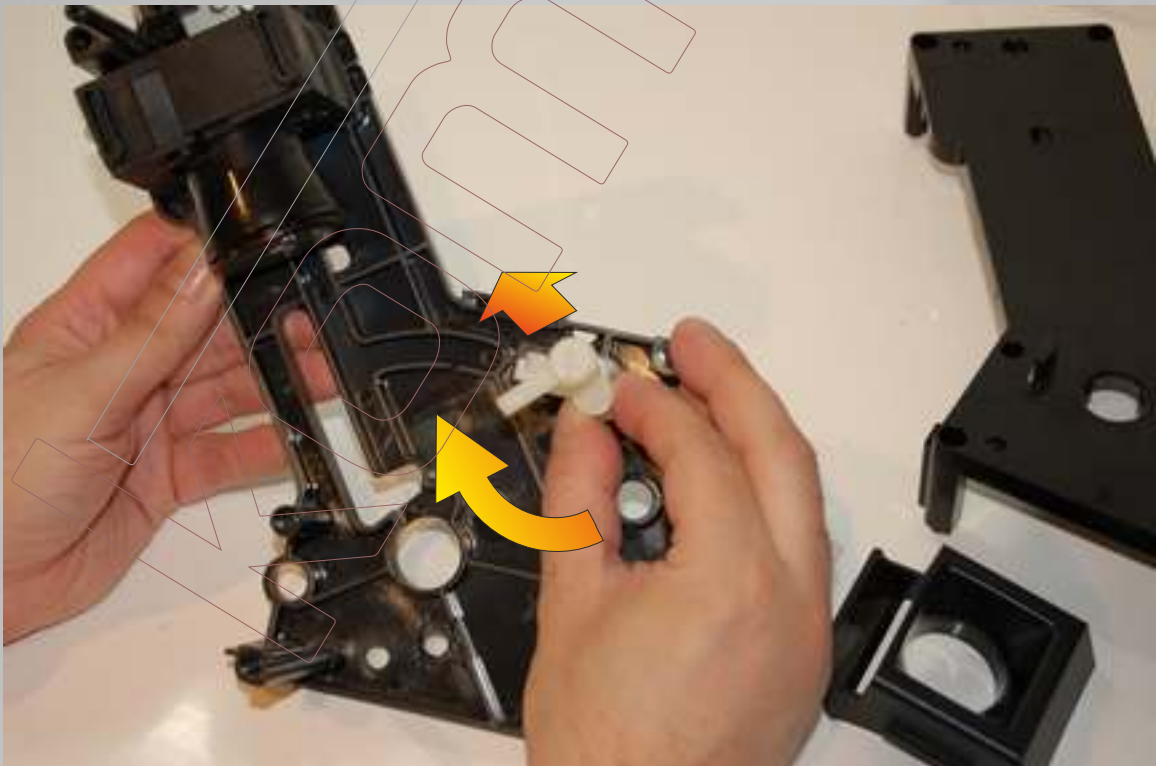
Nun die Arretierung zurückdrehen und nach oben entnehmen.

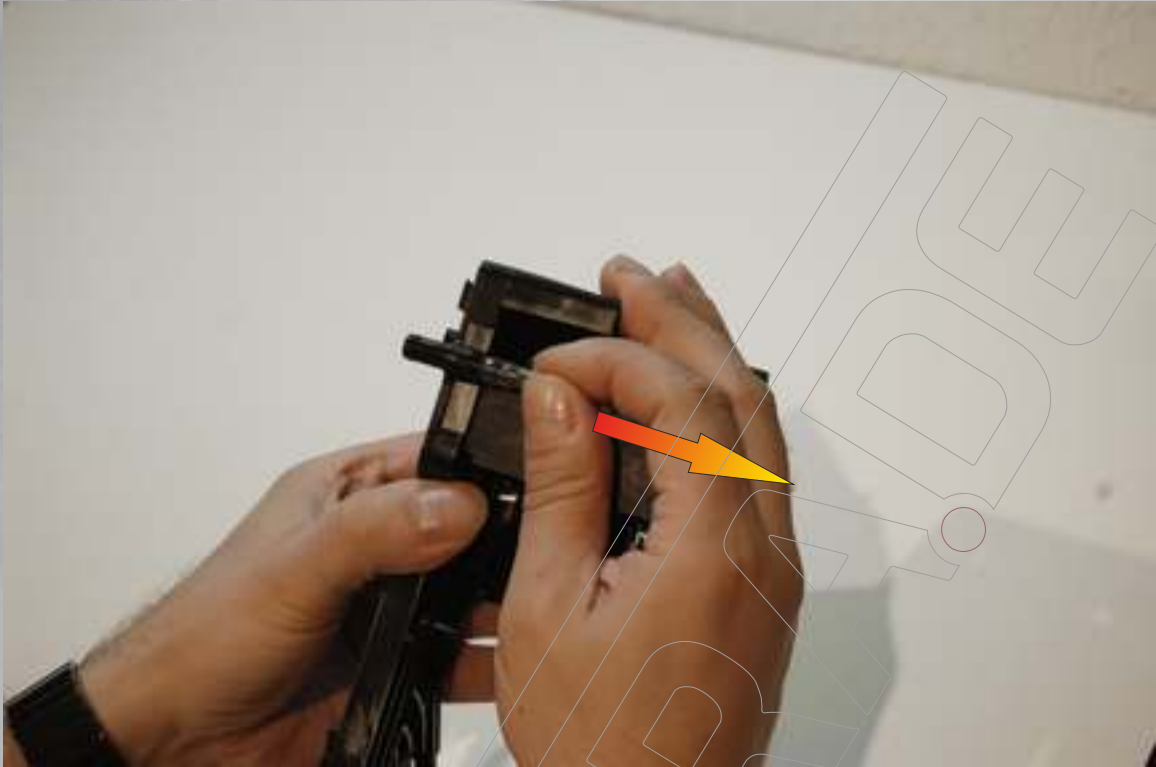
Den Silikonschlauch vom Auslaufstutzen abziehen.

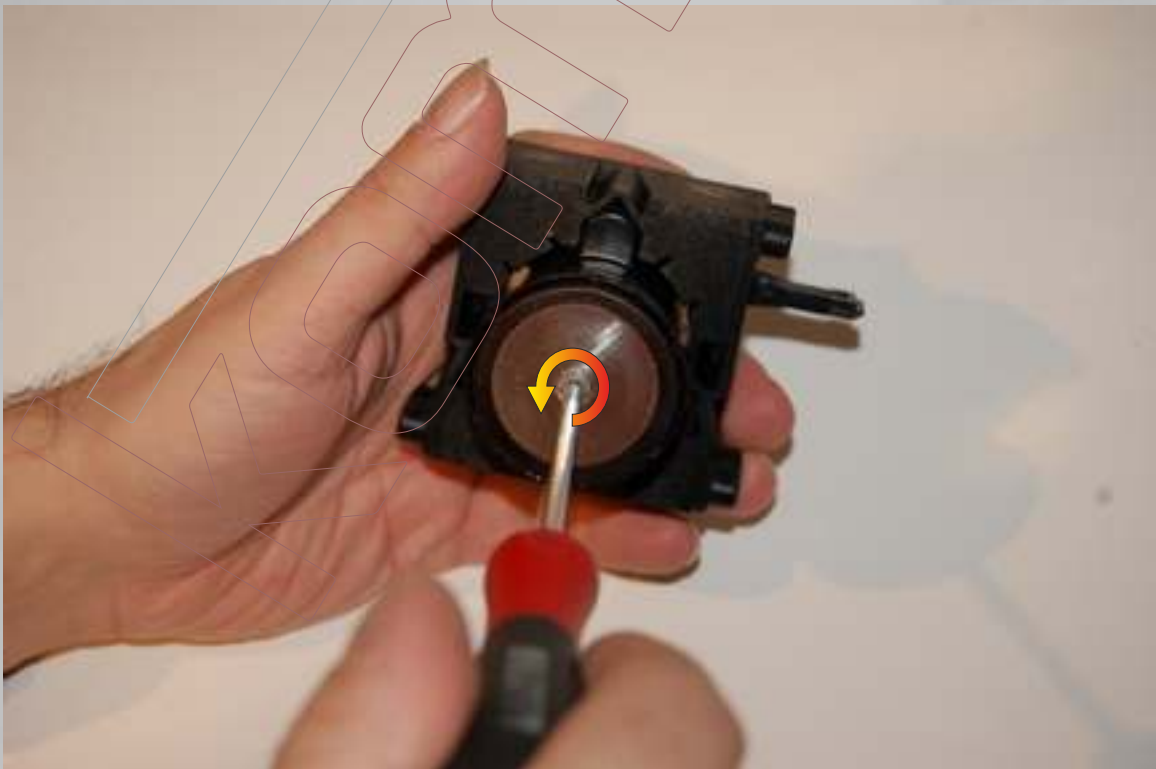
Brühsieb lösen und entfernen.

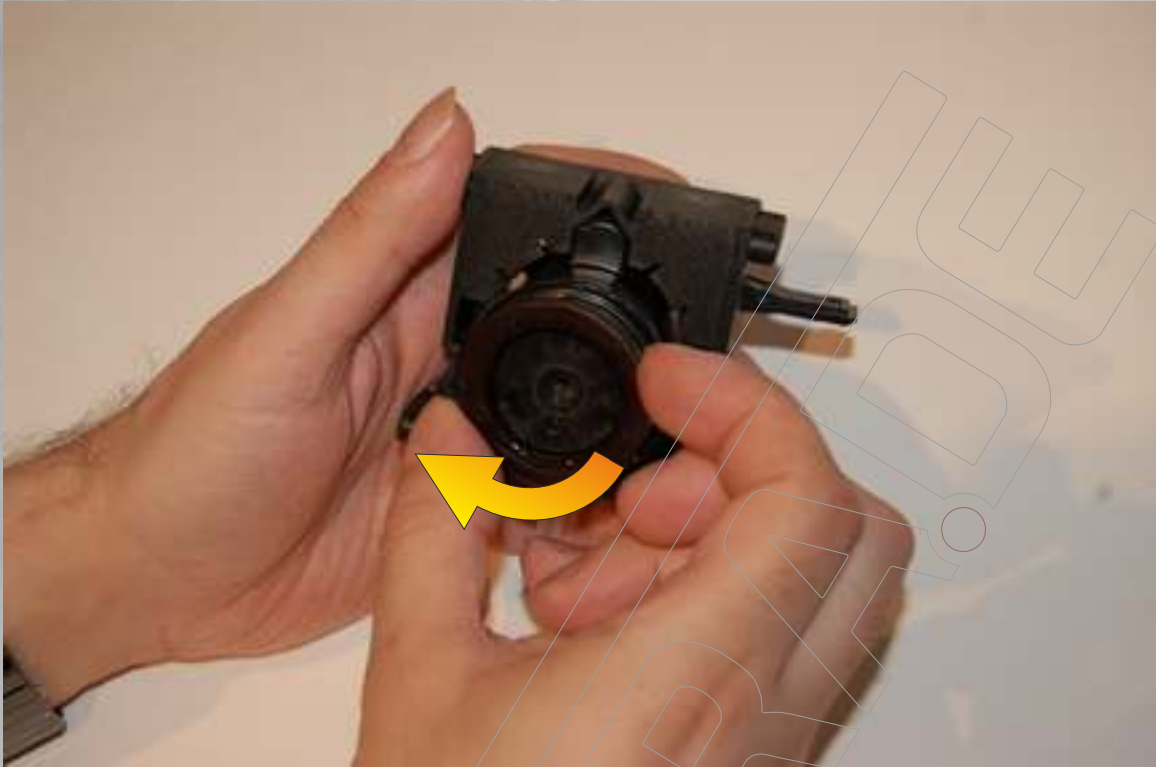
Dichtungsklemmring abnehmen.

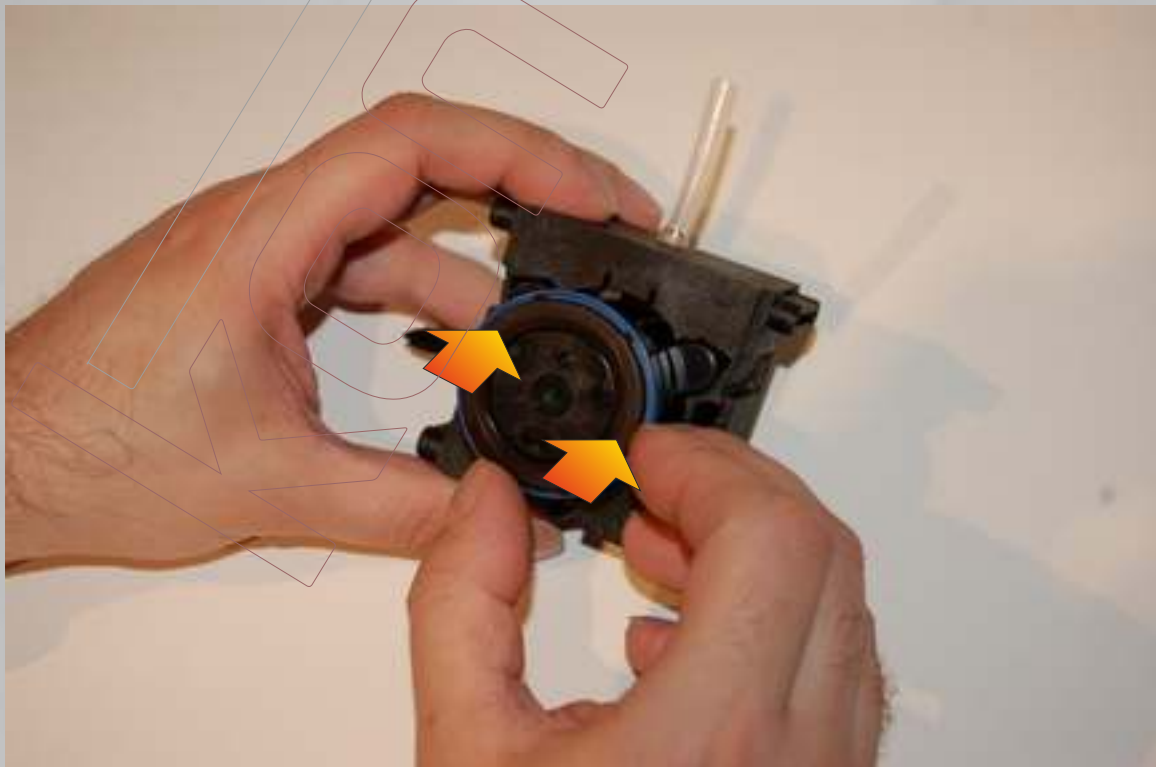
Dichtungsklemmring wieder aufsetzen.

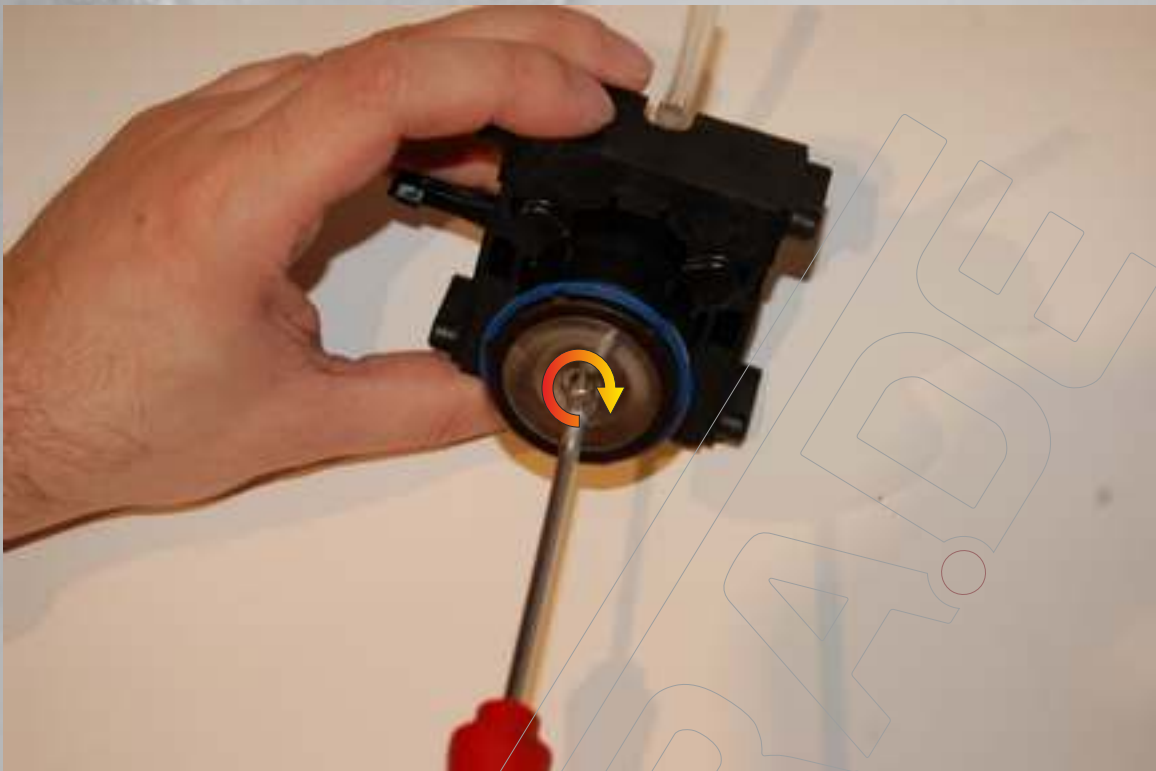
Brühsieb wieder montieren.

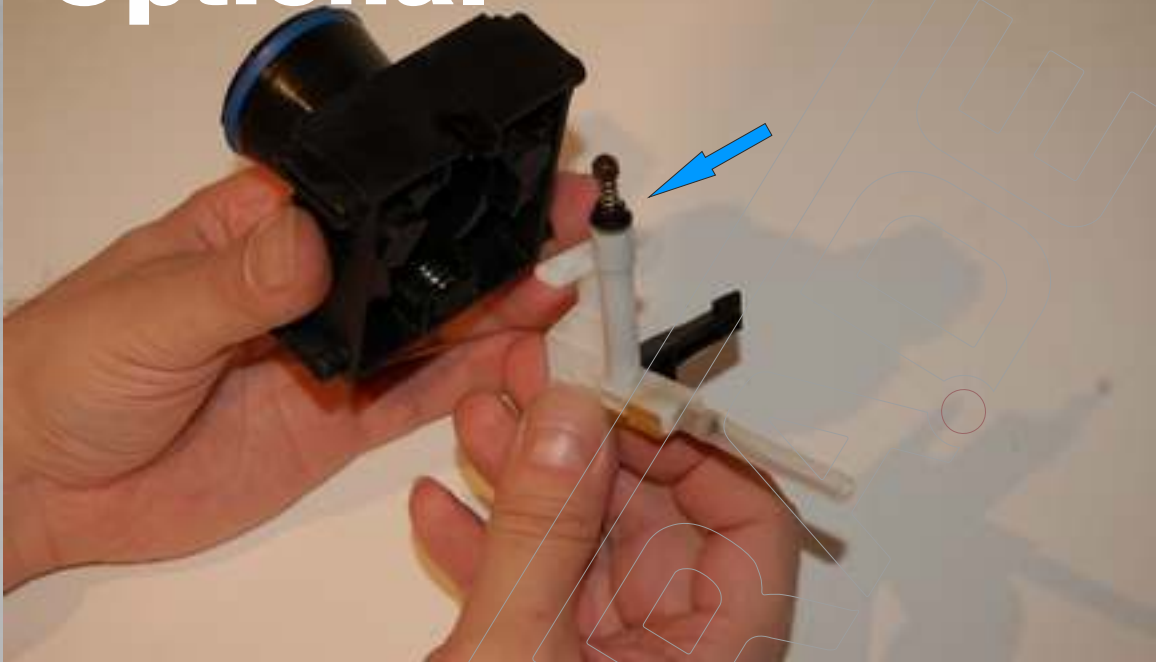
Cremaventil reinigen und Dichtung prüfen und gegebenenfalls ersetzen und das weiße Teil wieder mit den 2 Schrauben festschrauben.

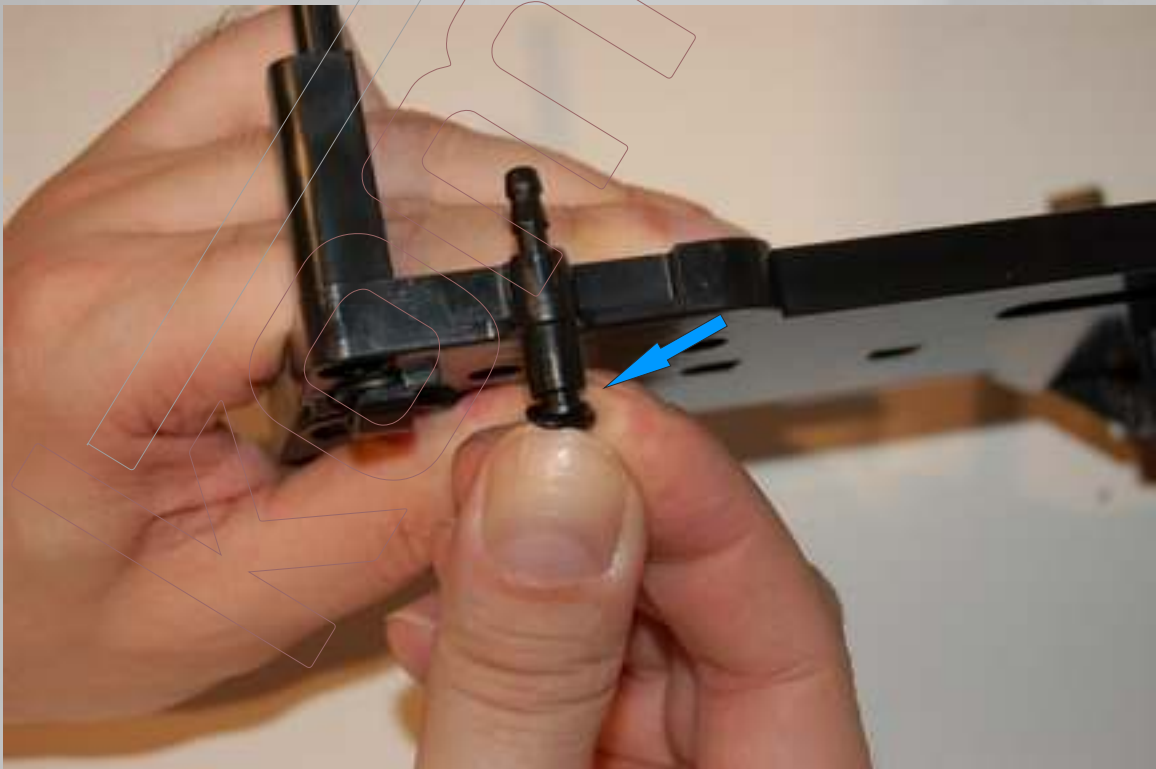
Neue Dichtung anbringen und leicht mit Silikonfett versehen...

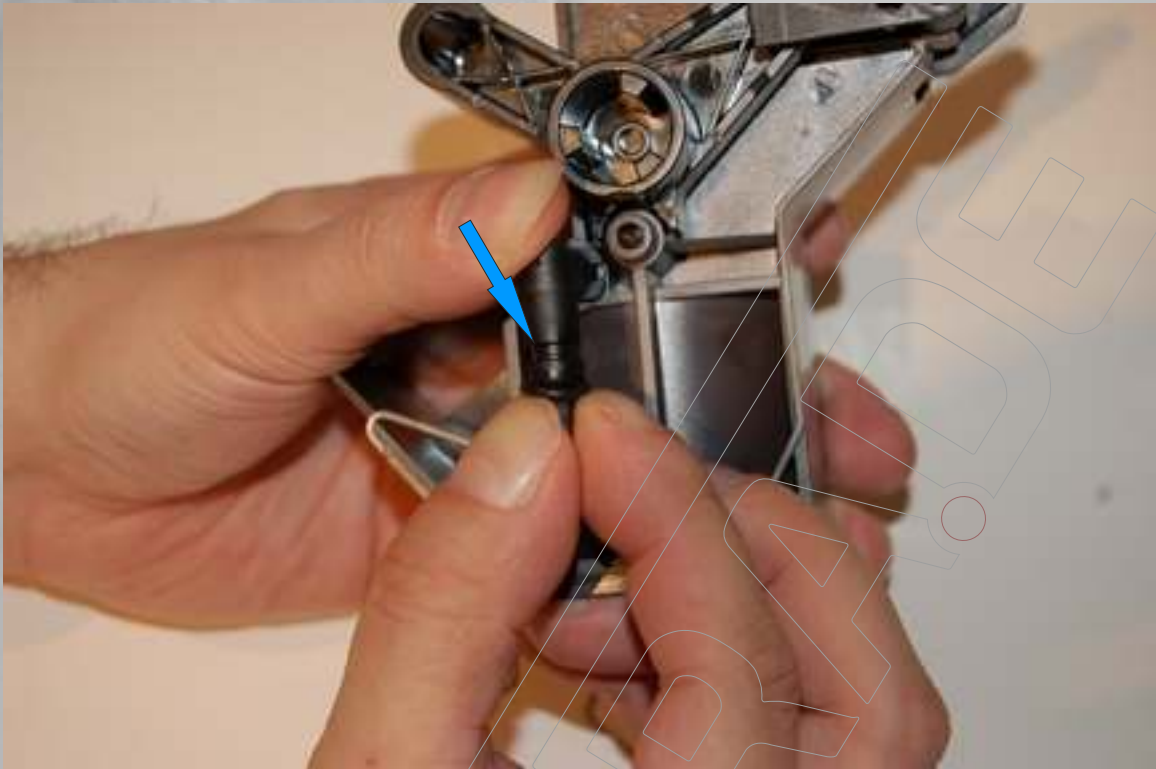
... ebenso die Dichtung am Einlaufstutzen tauschen

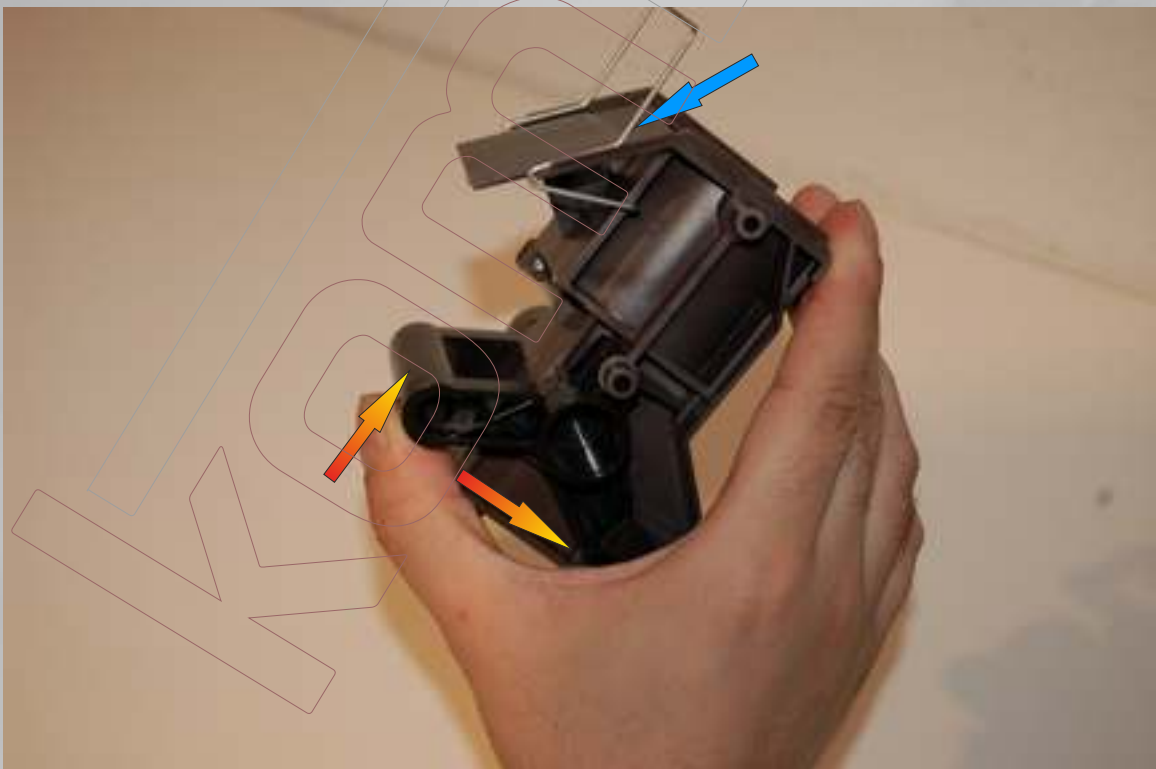
Hier kann man gut die Montagelage des Brühsiebabstreifers sehen. Dieses Teil ist bei älteren Brüheinheiten nicht verbaut. Auch gut zu erkennen die Einbaulage des schwarzen Teils

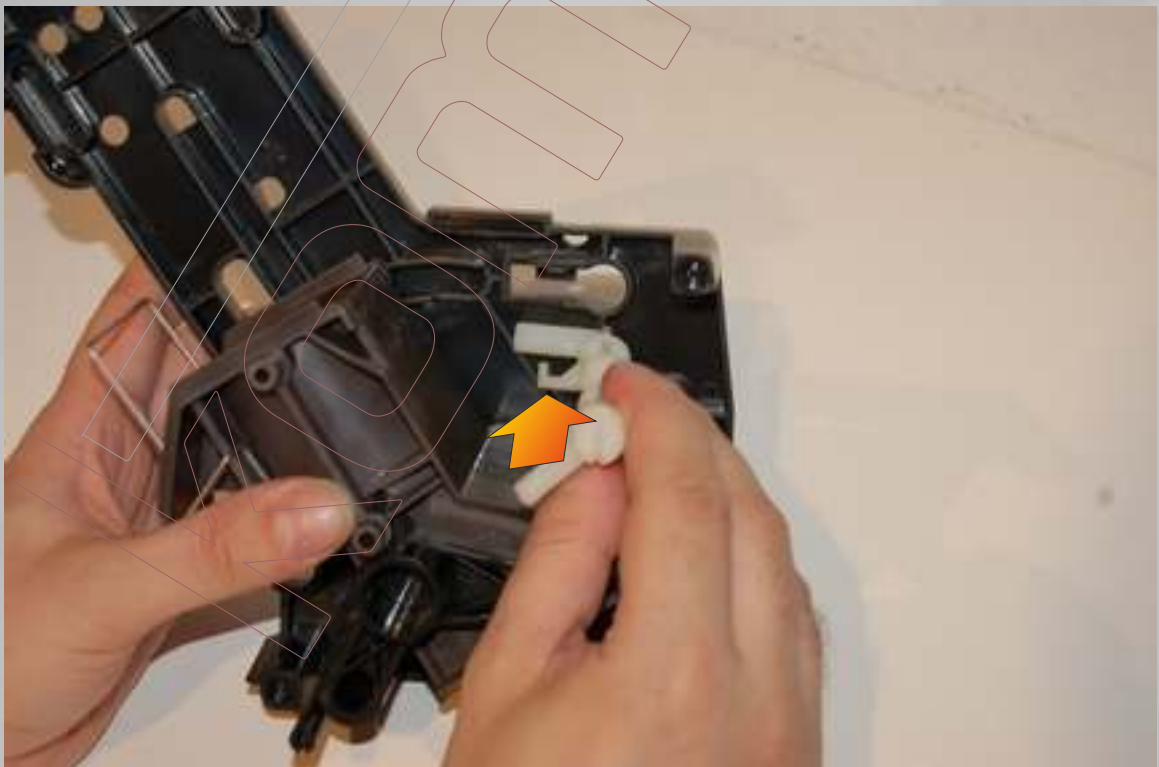
Die weiße Arretierung wieder einsetzen.

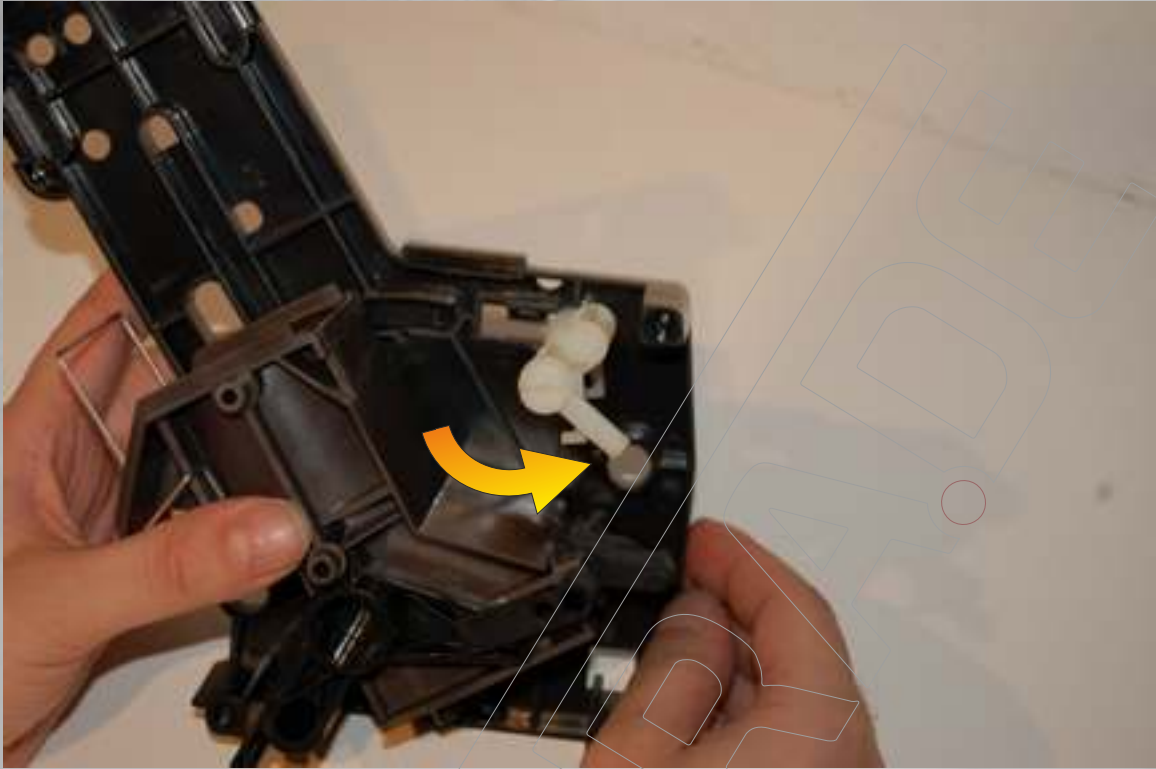
Die weiße Arretierung um 90° drehen.

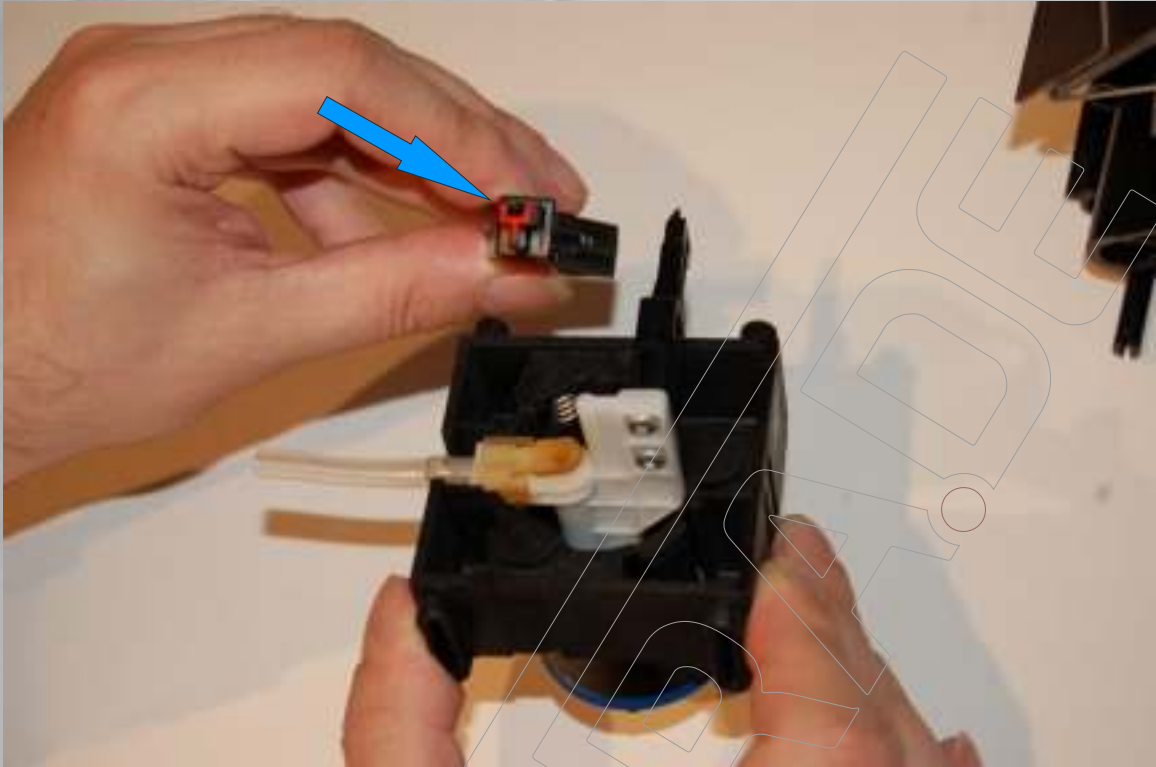
Den Niederhalter so einsetzen, dass das "Y" wie abgebildet liegt.

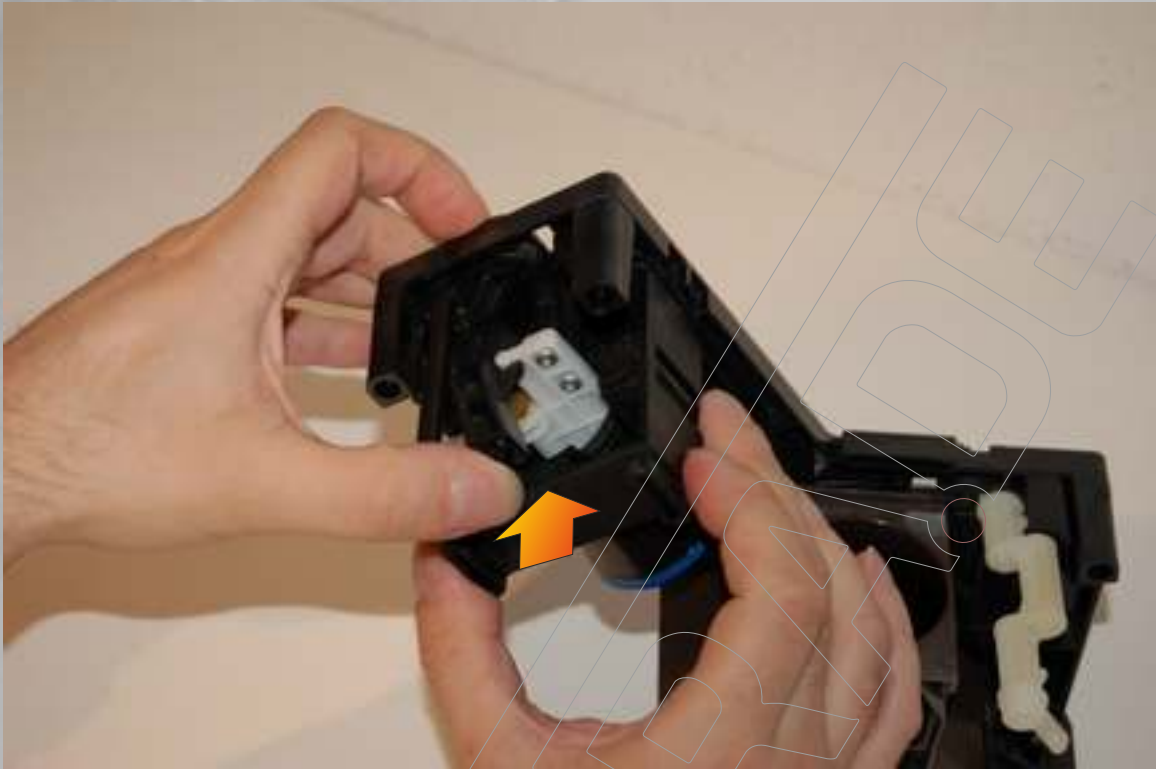
Oberen Kolben mit Niederhalter in die Seitenwand stecken.

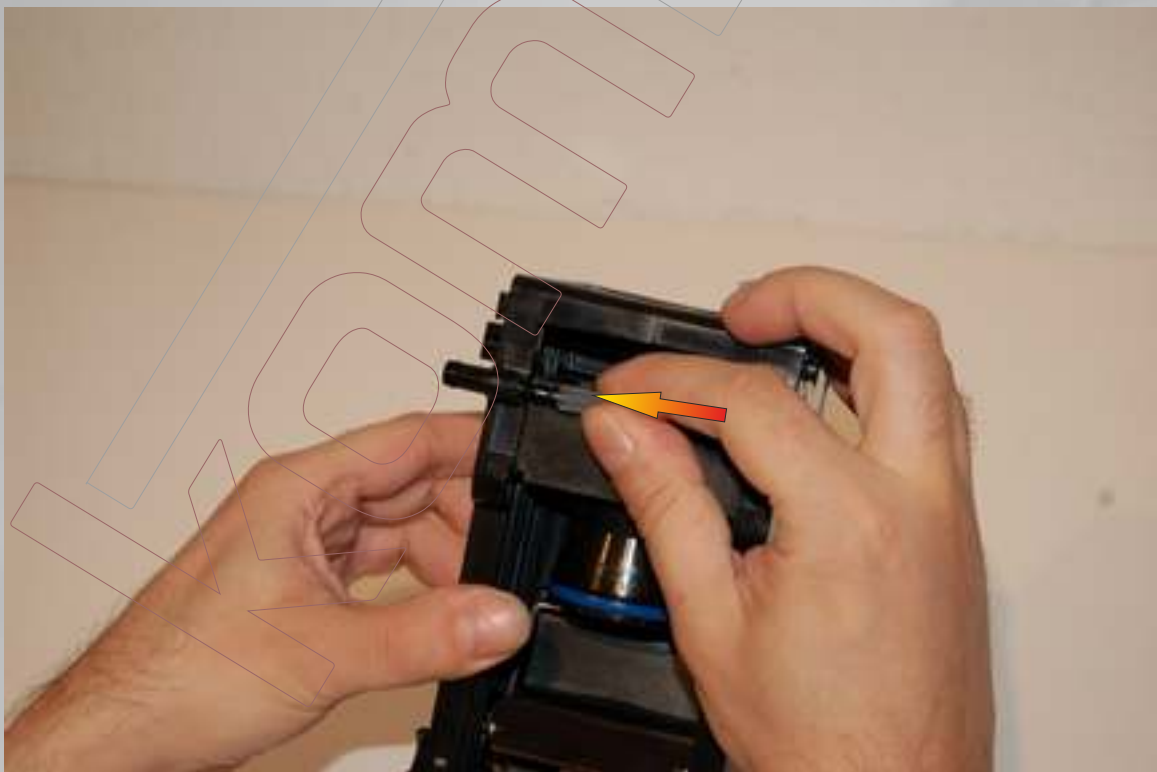
Auslaufschlauch noch über den Stutzen schieben - Fertig.
